**ENC: Requerimento 39/2024 Câmara Municipal de São João da Boa Vista**

**OFÍCIO DO EXPEDIENTE 65/2024**

Em atendimento a notificação 39/2024, informamos que a limpeza/roçada da área foi finalizada no dia 16/03/2024 conforme relatórios em anexo.

LT 138 kV E.CUNHA /S.J.B.VISTALL C-2 SP - T.140

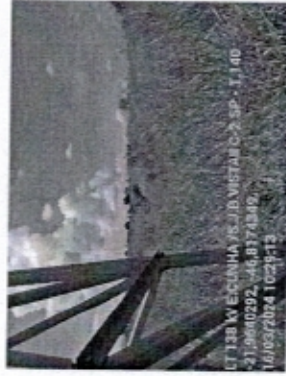
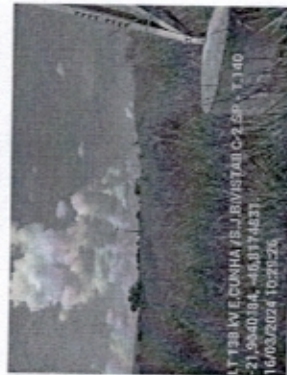
☒ FOTO 1

2.2 - NA SUA PERCEPÇÃO, VISUALMENTE, A VEGETAÇÃO OFERECE RISCO DEVIDO A DISTÂNCIA?

☒ NÃO

5.2 - FOTOS ANTES DO SERVIÇO

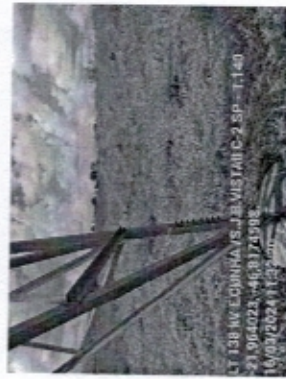
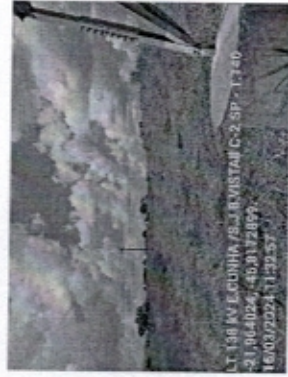
☒ FOTO 1

5.3 - FOTOS DEPOIS DO SERVIÇO

5.4 - LARGURA

Resposta: 30

5.5 - COMPRIMENTO

Resposta: 115

5.6 - QUANTIDADE M²

Resposta: 3450

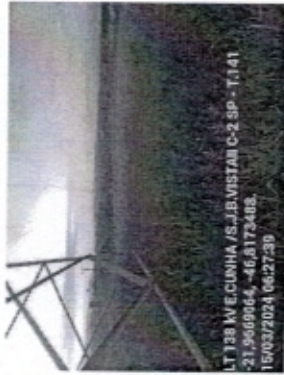
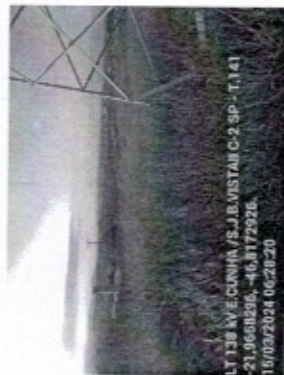
☒ FOTO 1

5.2 - FOTOS ANTES DO SERVIÇO

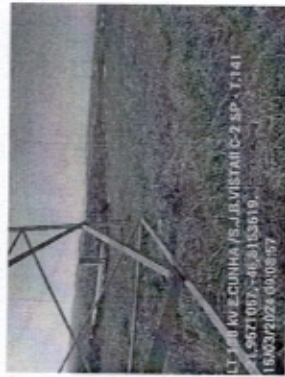
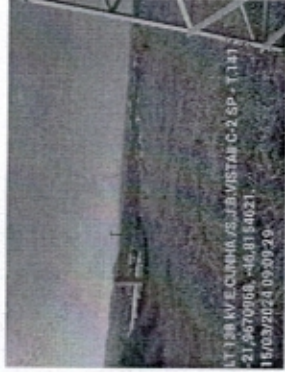
☒ FOTO 1

5.3 - FOTOS DEPOIS DO SERVIÇO

5.4 - LARGURA

Resposta: 30

5.5 - COMPRIMENTO

Resposta: 300

5.6 - QUANTIDADE M²

Resposta: 9000

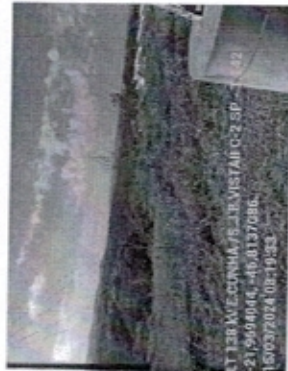
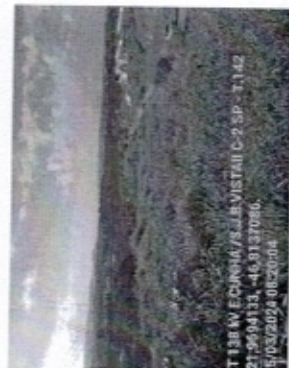
☒ FOTO 1

5.2 - FOTOS ANTES DO SERVIÇO

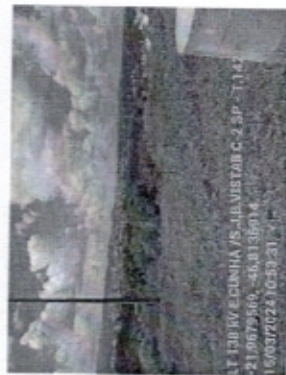
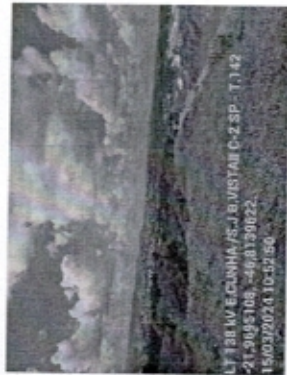
☒ FOTO 1

5.3 - FOTOS DEPOIS DO SERVIÇO

5.4 - LARGURA

Resposta: 30

5.5 - COMPRIMENTO

Resposta: 200

5.6 - QUANTIDADE M²

Resposta: 6000

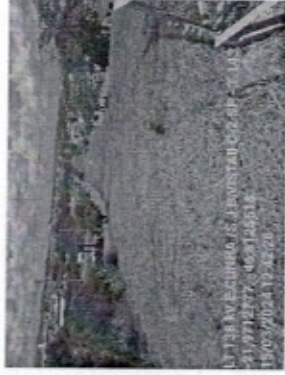
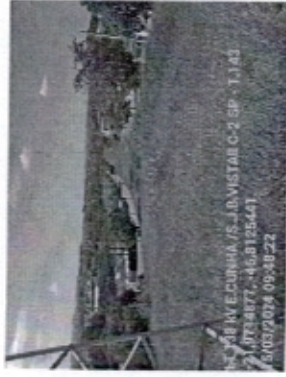
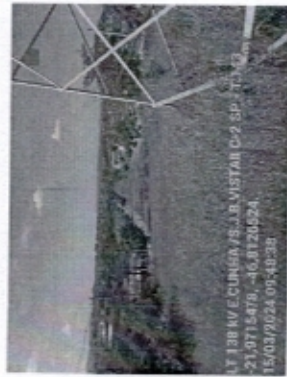
☒ FOTO 1

5.2 - FOTOS ANTES DO SERVIÇO

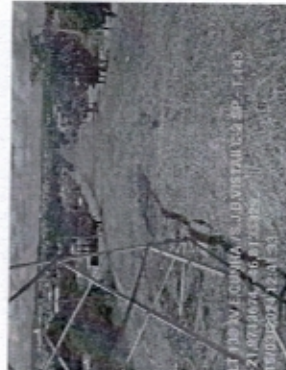
☒ FOTO 1

5.3 - FOTOS DEPOIS DO SERVIÇO

5.4 - LARGURA

Resposta: 30

5.5 - COMPRIMENTO

Resposta: 260

5.6 - QUANTIDADE M²

Resposta: 7800

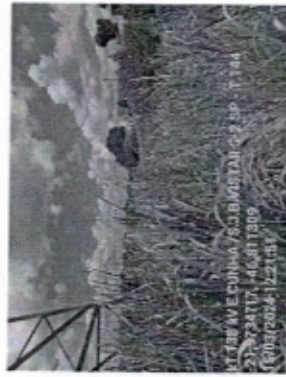
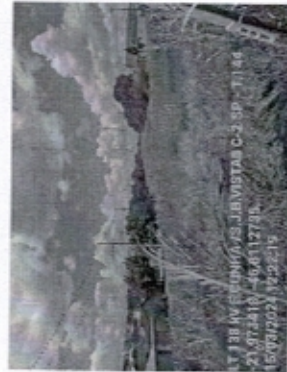
5.2 - FOTOS ANTES DO SERVIÇO  
☒ FOTO 1

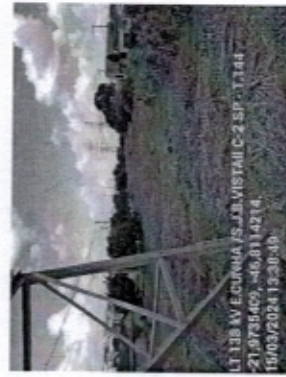
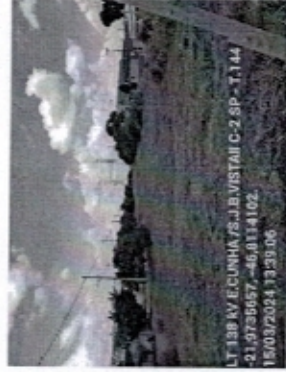
5.3 - FOTOS DEPOIS DO SERVIÇO  
☒ FOTO 1

5.4 - LARGURA

Resposta: 30

5.5 - COMPRIMENTO

Resposta: 190

5.6 - QUANTIDADE M²

Resposta: 5700

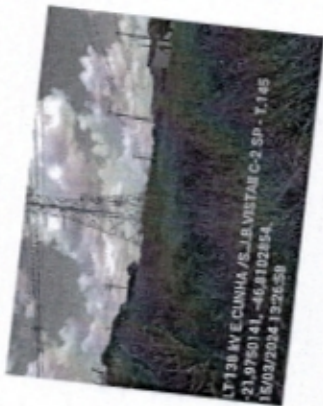
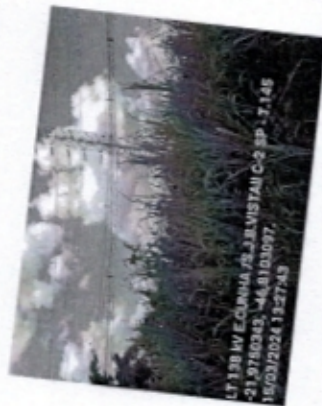
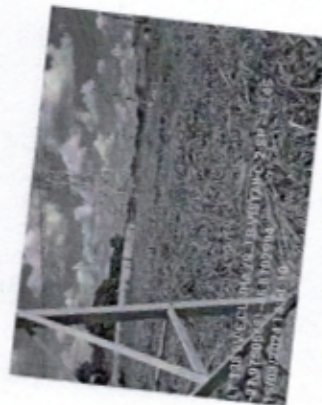
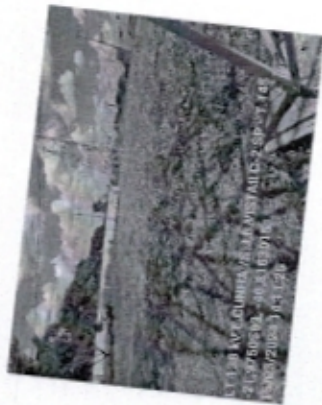
5.4 - LARGURA

Resposta: 30

5.5 - COMPRIMENTO

Resposta: 56

5.6 - QUANTIDADE MP

Resposta: 1680

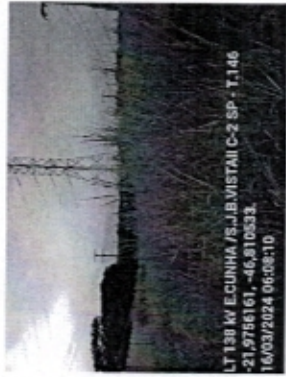
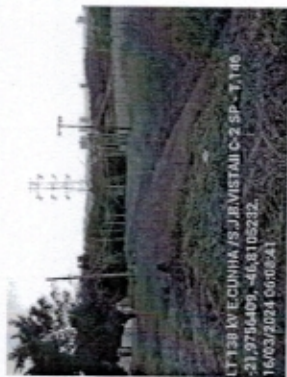
5.2 - FOTOS ANTES DO SERVIÇO  
✓ FOTO 1

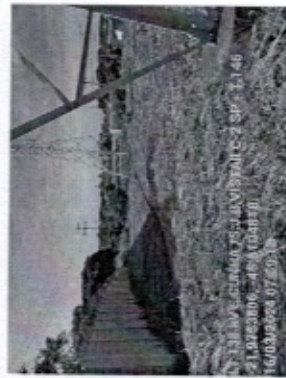
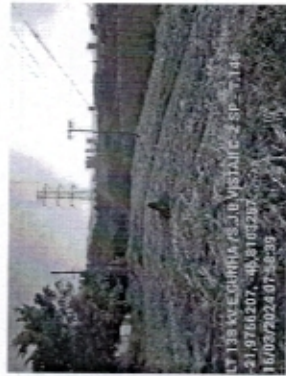
5.3 - FOTOS DEPOIS DO SERVIÇO  
✓ FOTO 1

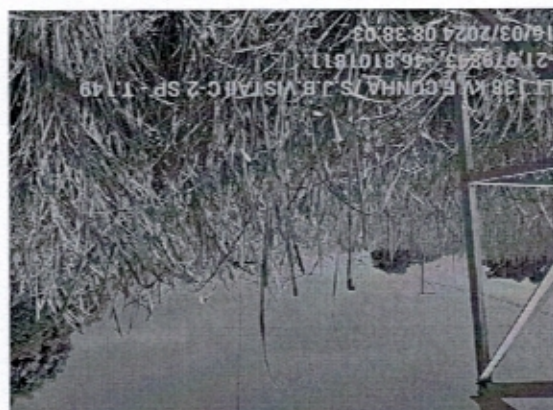
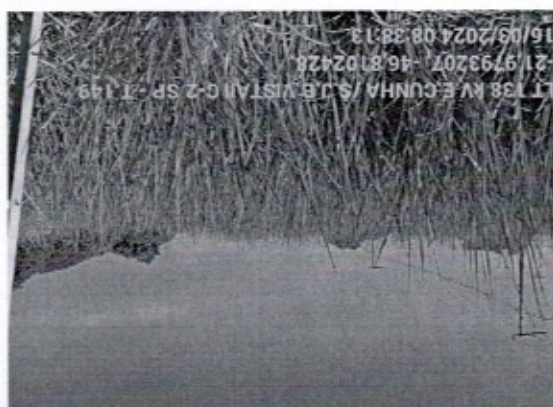
FOTO 1

5.2 - FOTOS ANTES DO SERVIÇO

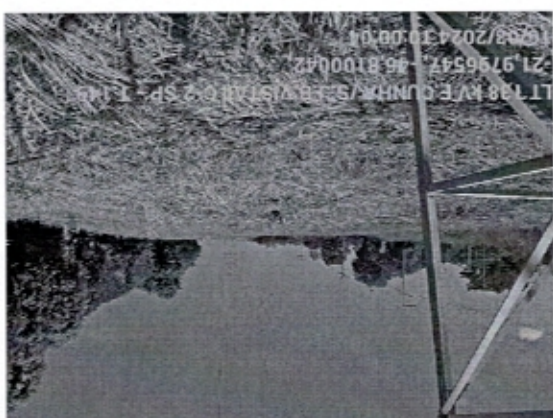
FOTO 1

5.3 - FOTOS DEPOIS DO SERVIÇO

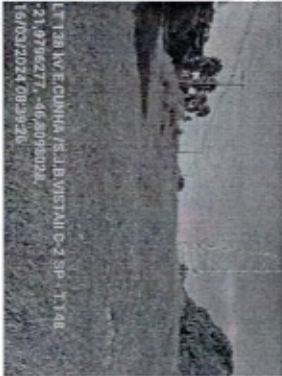
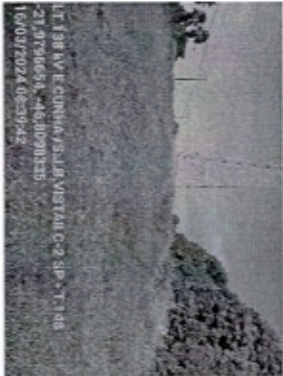
FOTO 1

5.2 - FOTOS ANTES DO SERVIÇO

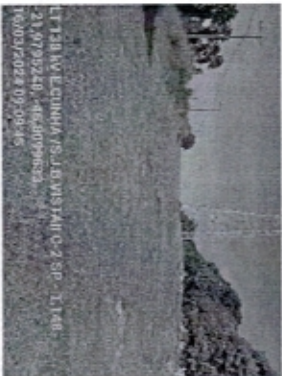
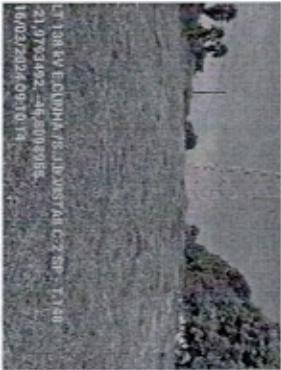
FOTO 1

5.3 - FOTOS DEPOIS DO SERVIÇO

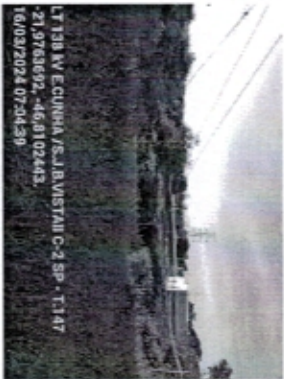
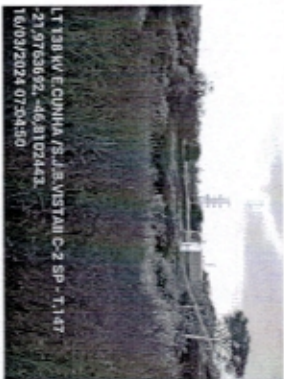
FOTO 1

5.2 - FOTOS ANTES DO SERVIÇO

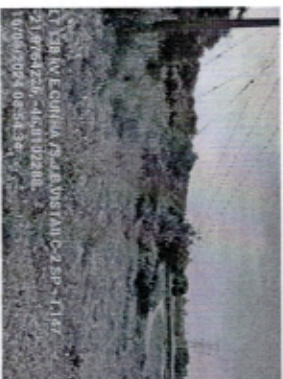
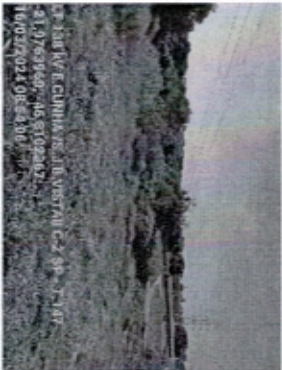
FOTO 1

5.3 - FOTOS DEPOIS DO SERVIÇO
