## Município de São João da Boa Vista

**OFÍCIO Nº 777/2025/GAB/SG**

**Assunto: Resposta ao Requerimento nº 321/2025 da Câmara Municipal.**

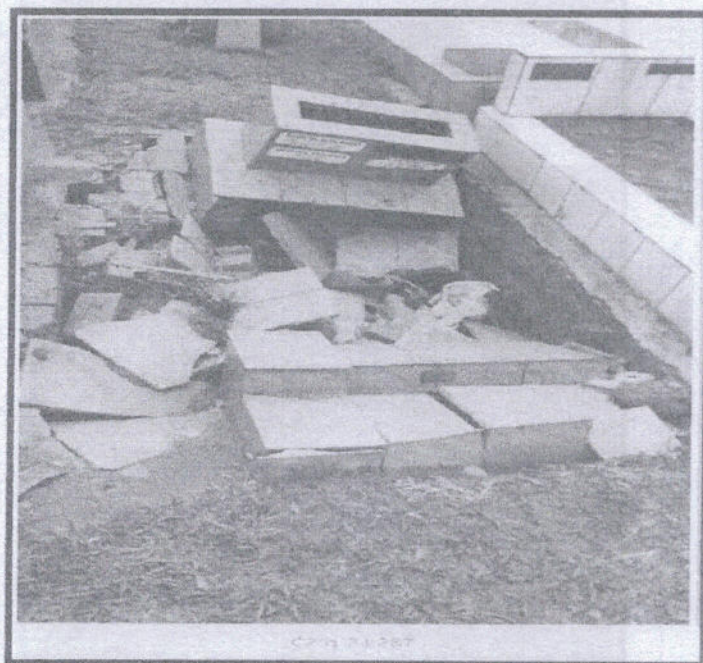
**Referência:** Objeto tumular localizado à quadra 02, Lote 287.

O referido objeto encontra-se integralmente danificado, em uma situação em que fora ocasionada a ruptura da fundação da caixa do mesmo, onde houve o afundamento da superfície em relação ao centro geométrico da fundação, ocasionado a perda total dos elementos construtivos, dos revestimentos e de toda a sua forma final.

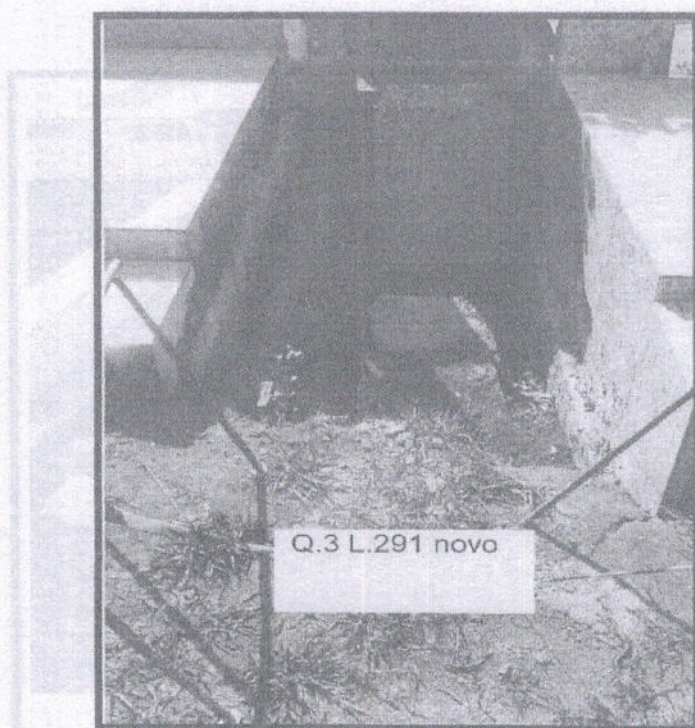
**Referência:** Objeto tumular localizado à quadra 03, Lote 291.

O referido objeto encontra-se em situação idêntica ao objeto de tópico 1.6, com características integralmente danificadas, inclusive com ruptura de fundação em relação aos elementos de sua superfície, o que gerou o afundamento.

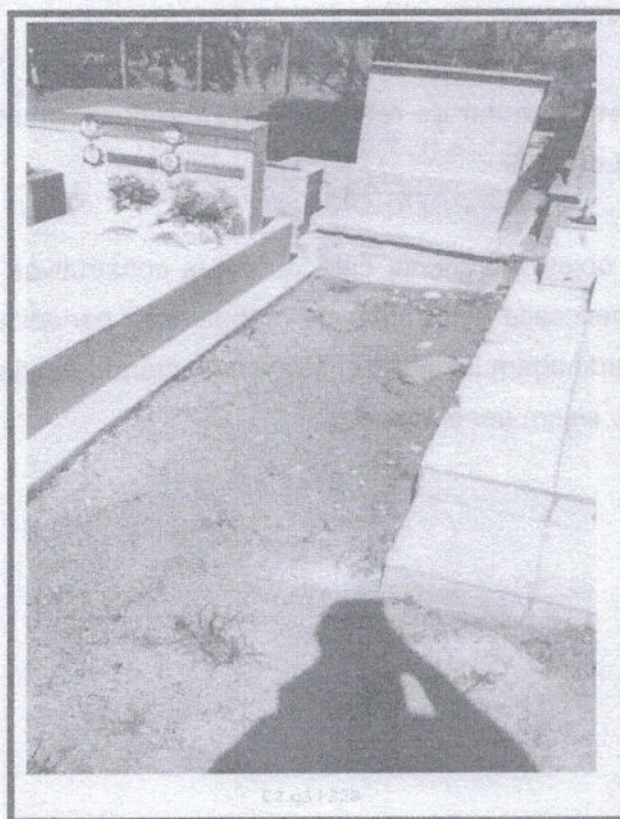
**Referência:** Objeto tumular localizado à quadra 03, Lote 328.

O referido objeto apresenta características construtivas aparentemente subutilizáveis, onde a própria superfície não fora edificada para acabamento, conservação e apresentação conforme as diretrizes de construção dos ambientes do Cemitério Municipal.

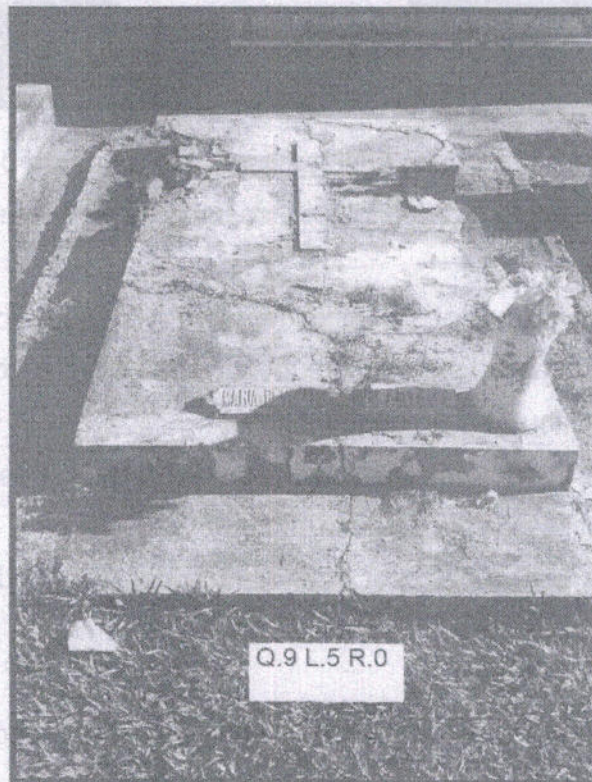
**Referência:** Objeto tumular localizado à quadra 09, Lote 05, Rua 0.

O referido objeto apresenta trincas e fissuras em toda a extensão da tampa de fechamento, bem como alvenarias baixas laterais encontram-se quebradas, inclusive com blocos fora de esquadro e de ordem de assentamento. Não há execução de qualquer tipo de revestimento sobre o objeto, seja superior e lateralmente, onde o mesmo se encontra em seus devidos elementos de alvenaria e concreto.

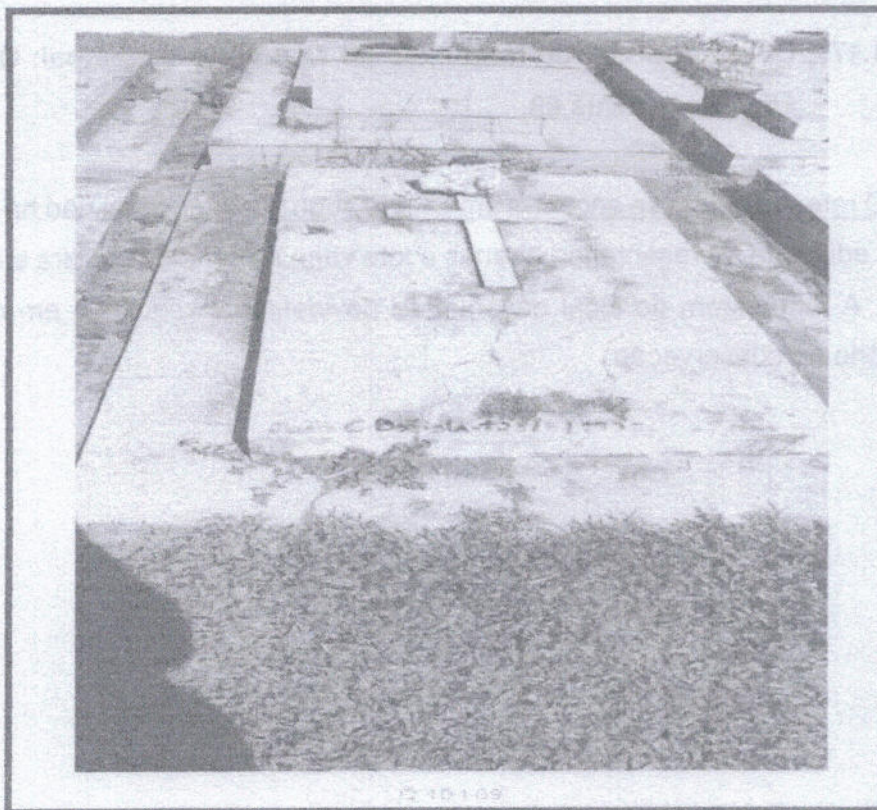
**Referência:** Objeto tumular localizado à quadra 10, Lote 89.

O referido objeto apresenta trincas e fissuras em toda a extensão da tampa de fechamento, bem como alvenarias baixas laterais encontram-se em estado em que apresentam fissuras e trincas significativas que percorrem toda sua extensão, no sentido inferior ao superior. Não há execução de qualquer tipo de revestimento cerâmico sobre o objeto, seja superior e lateralmente, onde o mesmo se encontra em seus devidos elementos de alvenaria e concreto.

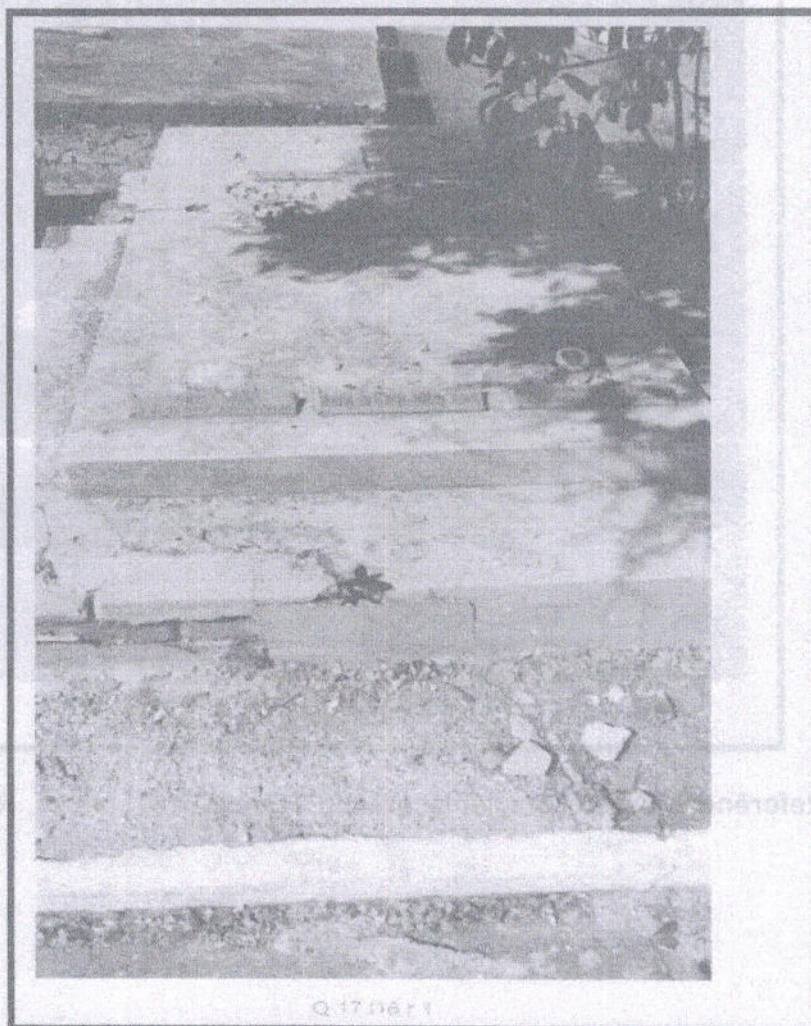
**Referência:** Objeto tumular localizado à quadra 17, Lote 16, Rua 01.

O referido objeto apresenta algumas trincas e fissuras em toda a extensão da tampa de fechamento. Não há execução de qualquer tipo de revestimento cerâmico sobre o objeto, seja superior e lateralmente, onde o mesmo se encontra em seus devidos elementos de alvenaria e concreto, apresentando danos pontuais em sua alvenaria baixa de fechamento lateral.

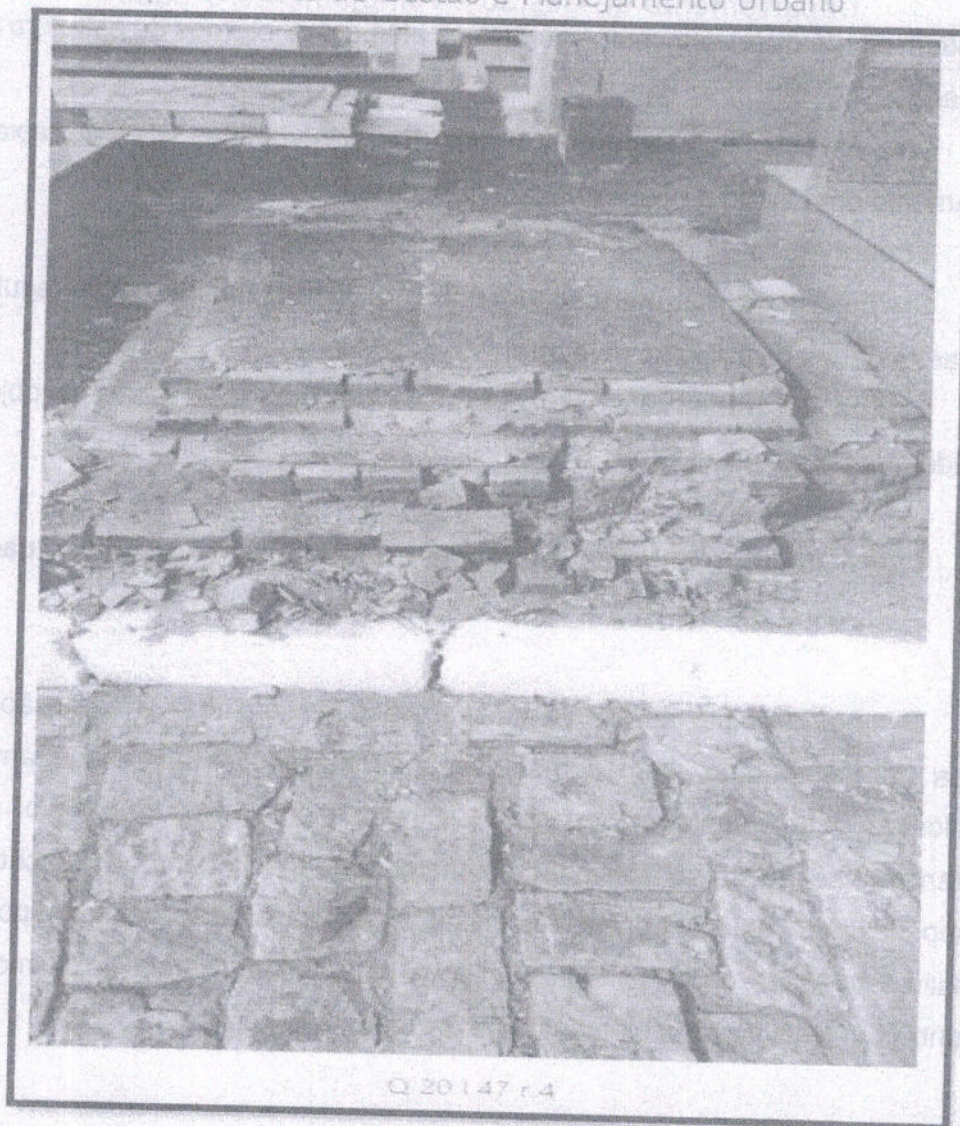
**Referência:** Objeto tumular localizado à quadra 20, Lote 47, Rua 04.

- **Cemitério Municipal – Quadra 20, Lote 47, Rua 4:**  
Sepultura em péssimo estado de conservação com fissuras, rachaduras e trincas, além de estar quebrada, sem identificação e sem licença, com deterioração avançada.

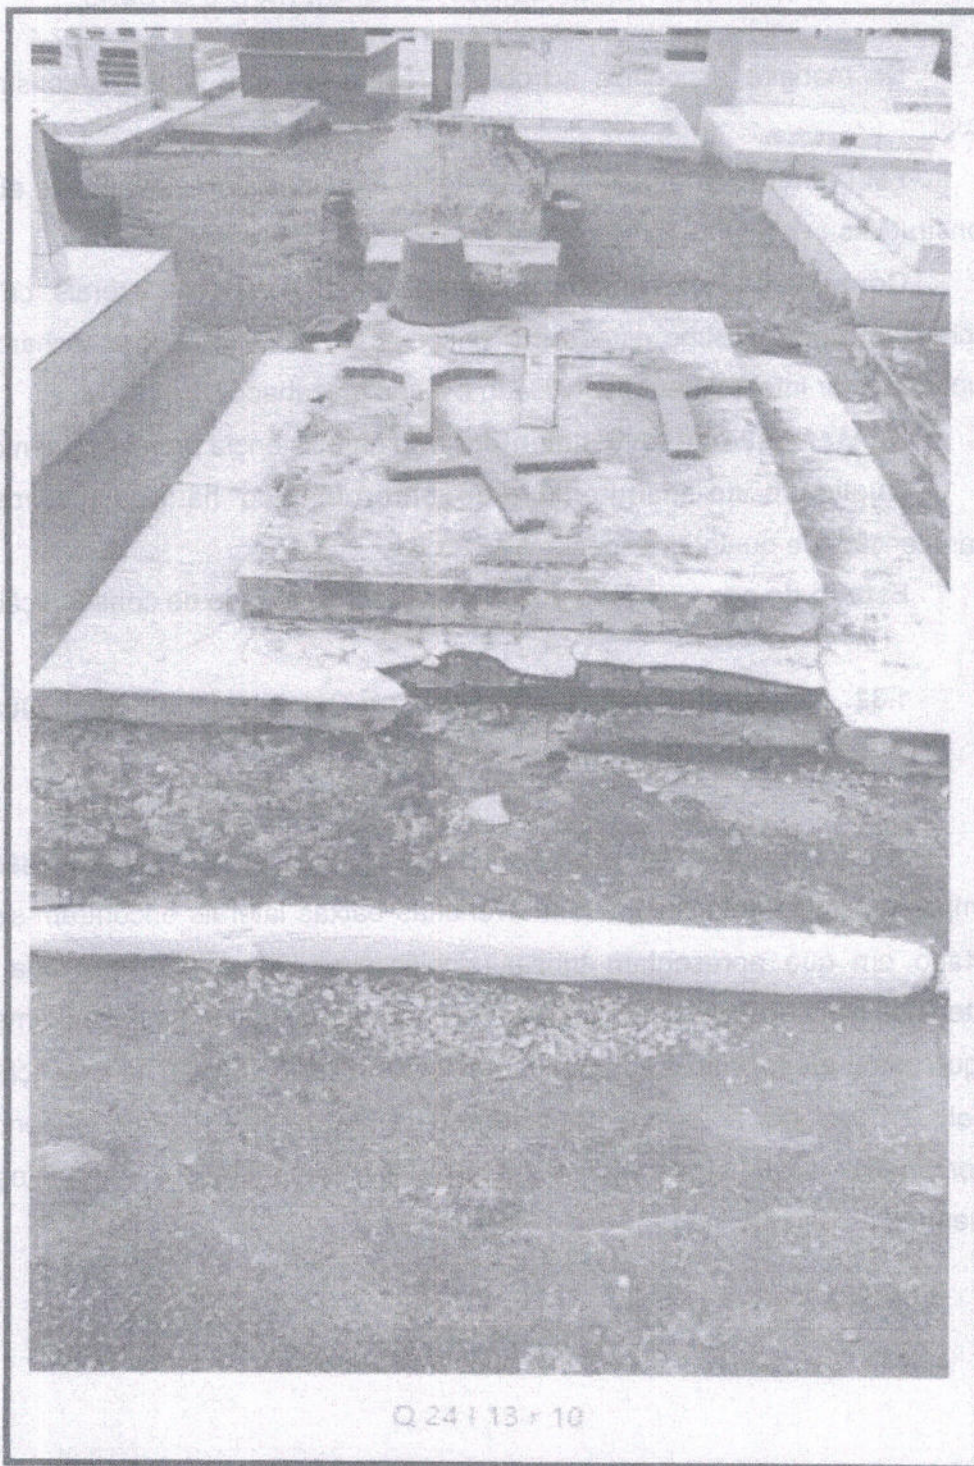
**Referência:** Objeto tumular localizado à quadra 24, lote 13, rua 10.

- **Cemitério Municipal – Quadra 24, Lote 13, Rua 10:**  
Sepultura com revestimentos requadrados, além de fissuras, trincas e rachaduras em toda superfície. O último enterro foi em 2002.

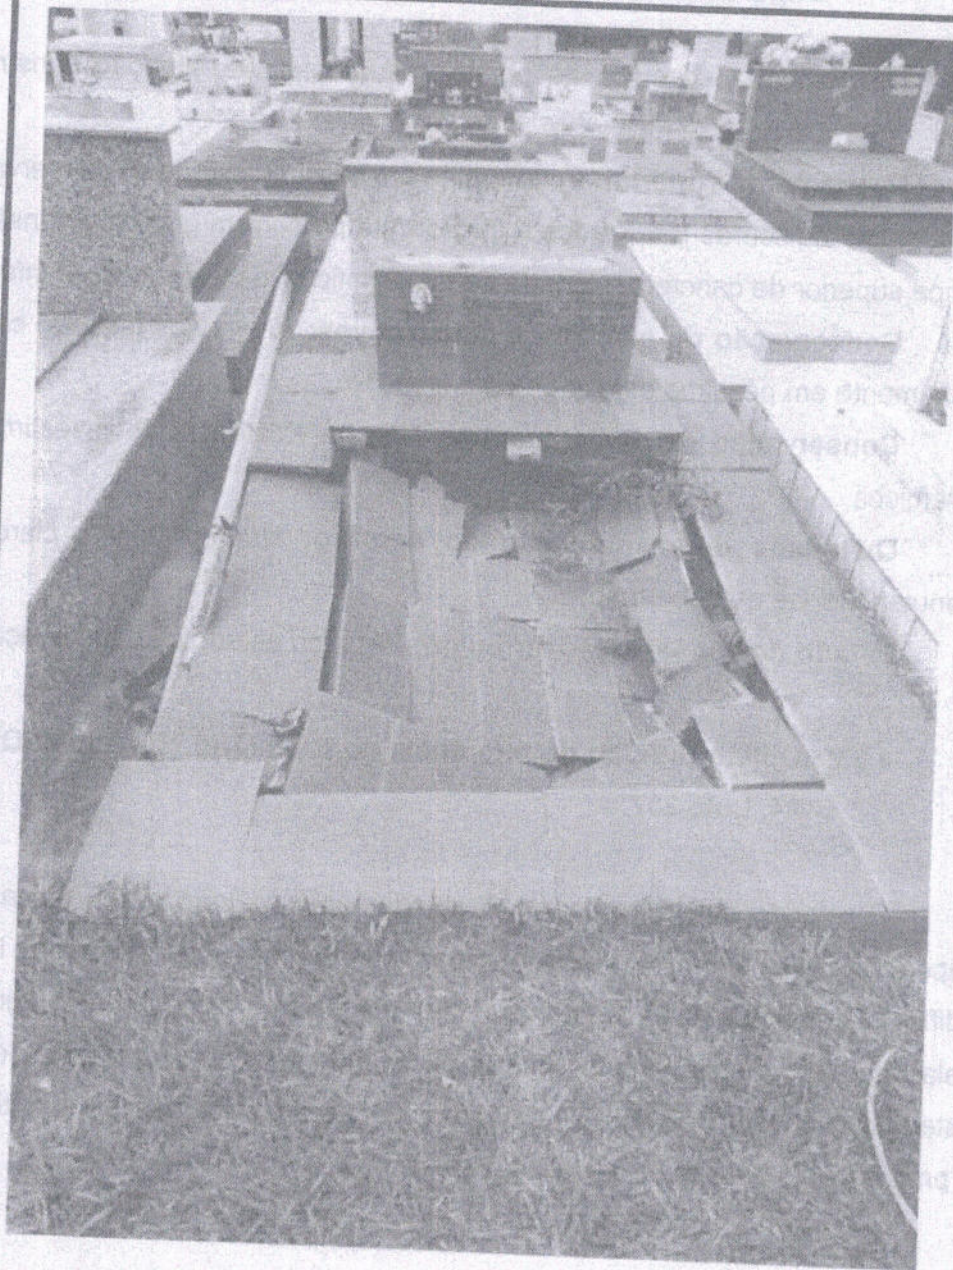
**Referência:** Objeto tumular localizado à quadra 24, lote 237.

- **Cemitério Municipal – Quadra 24, Lote 237:**  
Sepultura em péssimo estado de conservação, revestimentos requadrados, decoração quebrada e arrancada, além de fissuras, trincas e rachaduras em toda superfície. Houve degradação do piso formando abertura para o solo em 12 de maio. Sara, filha de Maria Gorete, foi avisada na mesma data. O último enterro foi em setembro de 2020.

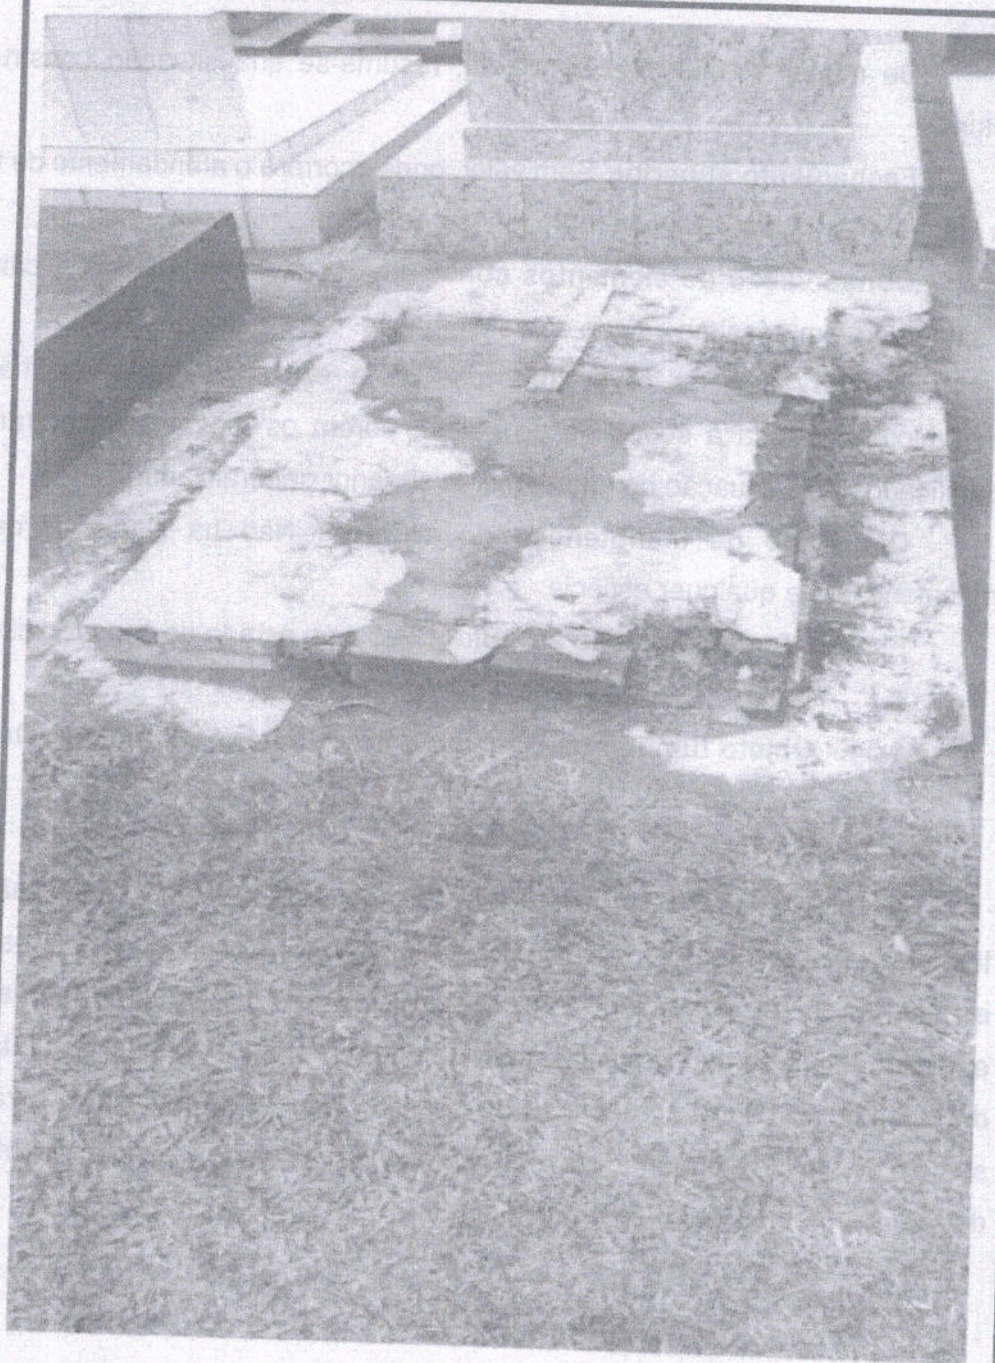
**Referência:** Objeto tumular localizado à quadra 24, lote 278.

- **Cemitério Municipal – Quadra 24, Lote 278:**  
Sepultura com fissuras, trincas e rachaduras em toda superfície. O último sepultamento foi em 2013, caracterizando estado de conservação ruim.

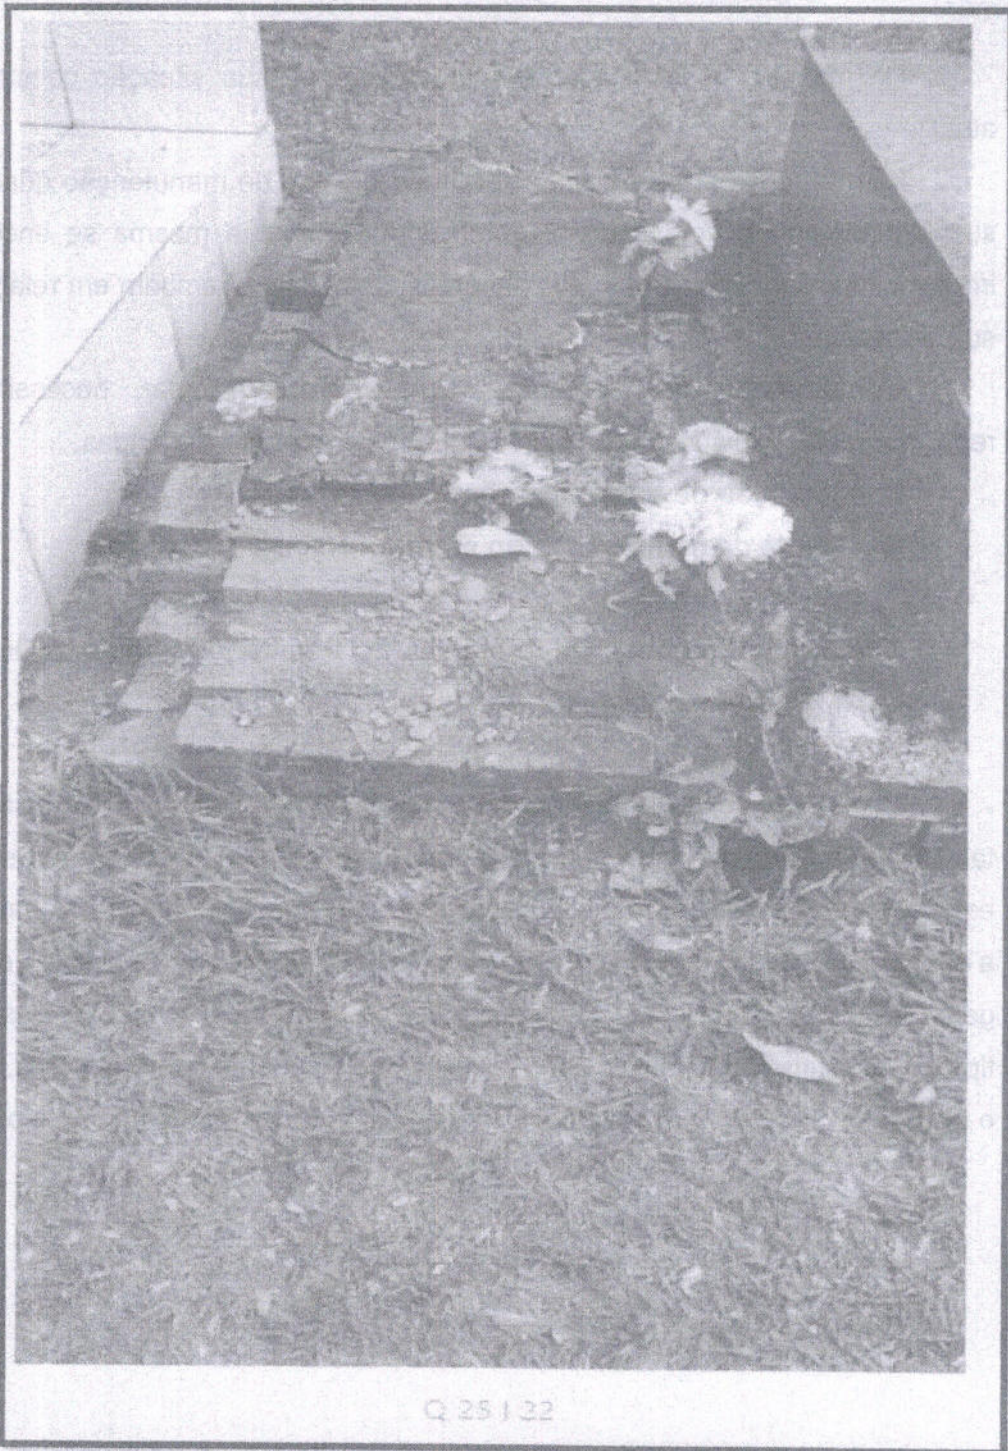
**Referência:** Objeto tumular localizado à quadra 25, lote 22.

- **Cemitério Municipal – Quadra 25, Lote 22:**  
Sepultura em péssimo estado de conservação com fissuras, trincas e rachaduras em toda superfície. O último sepultamento foi em 2016.

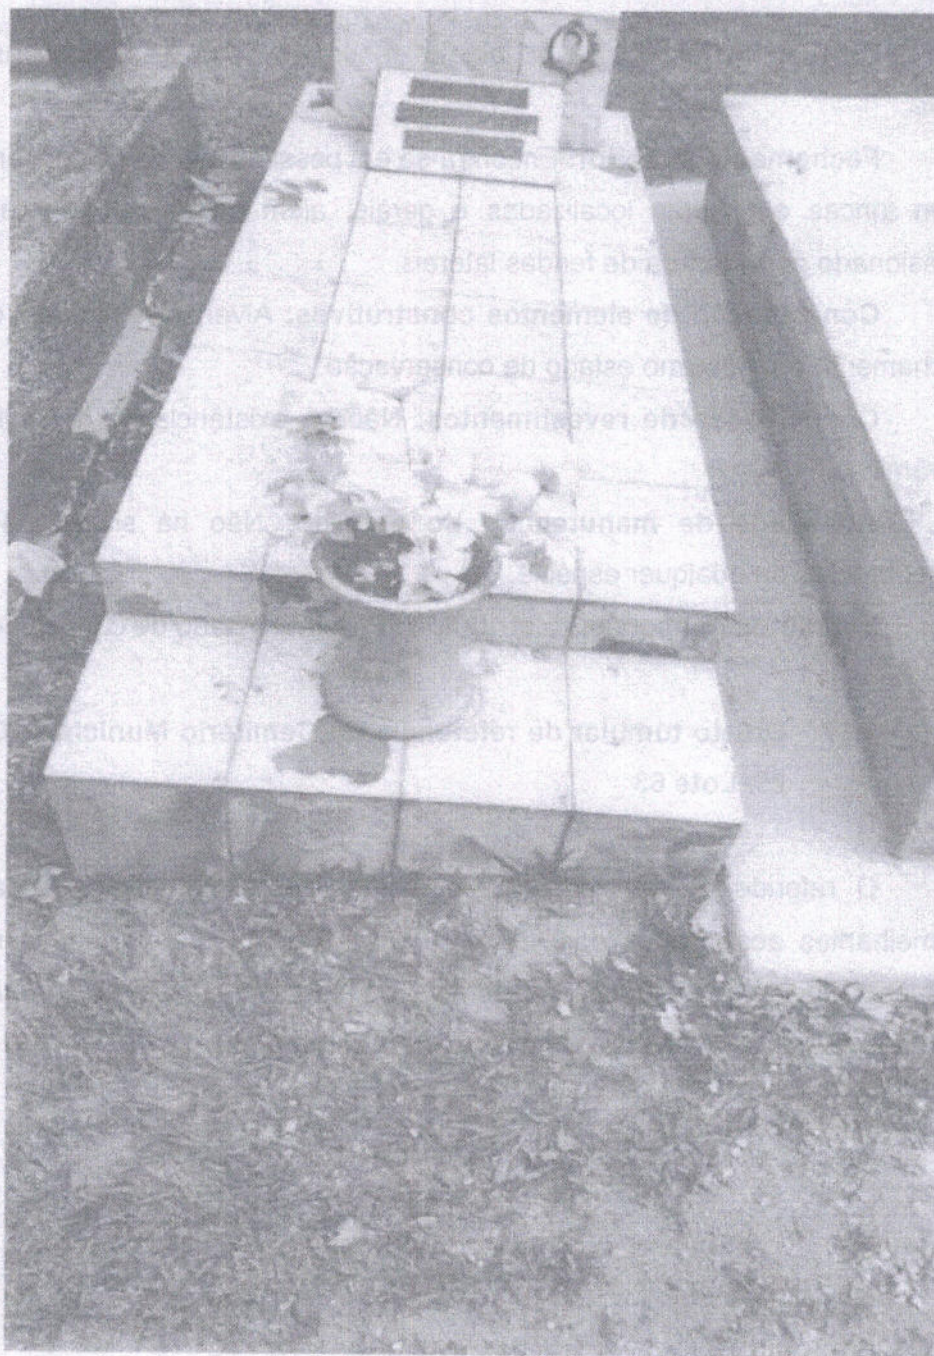
**Referência:** Objeto tumular localizado à quadra 25, Lote 63.

- **Cemitério Municipal – Quadra 25, Lote 63:**  
Sepultura em bom estado de conservação, somente alguns revestimentos externos com trincas. O último sepultamento foi em 2018.

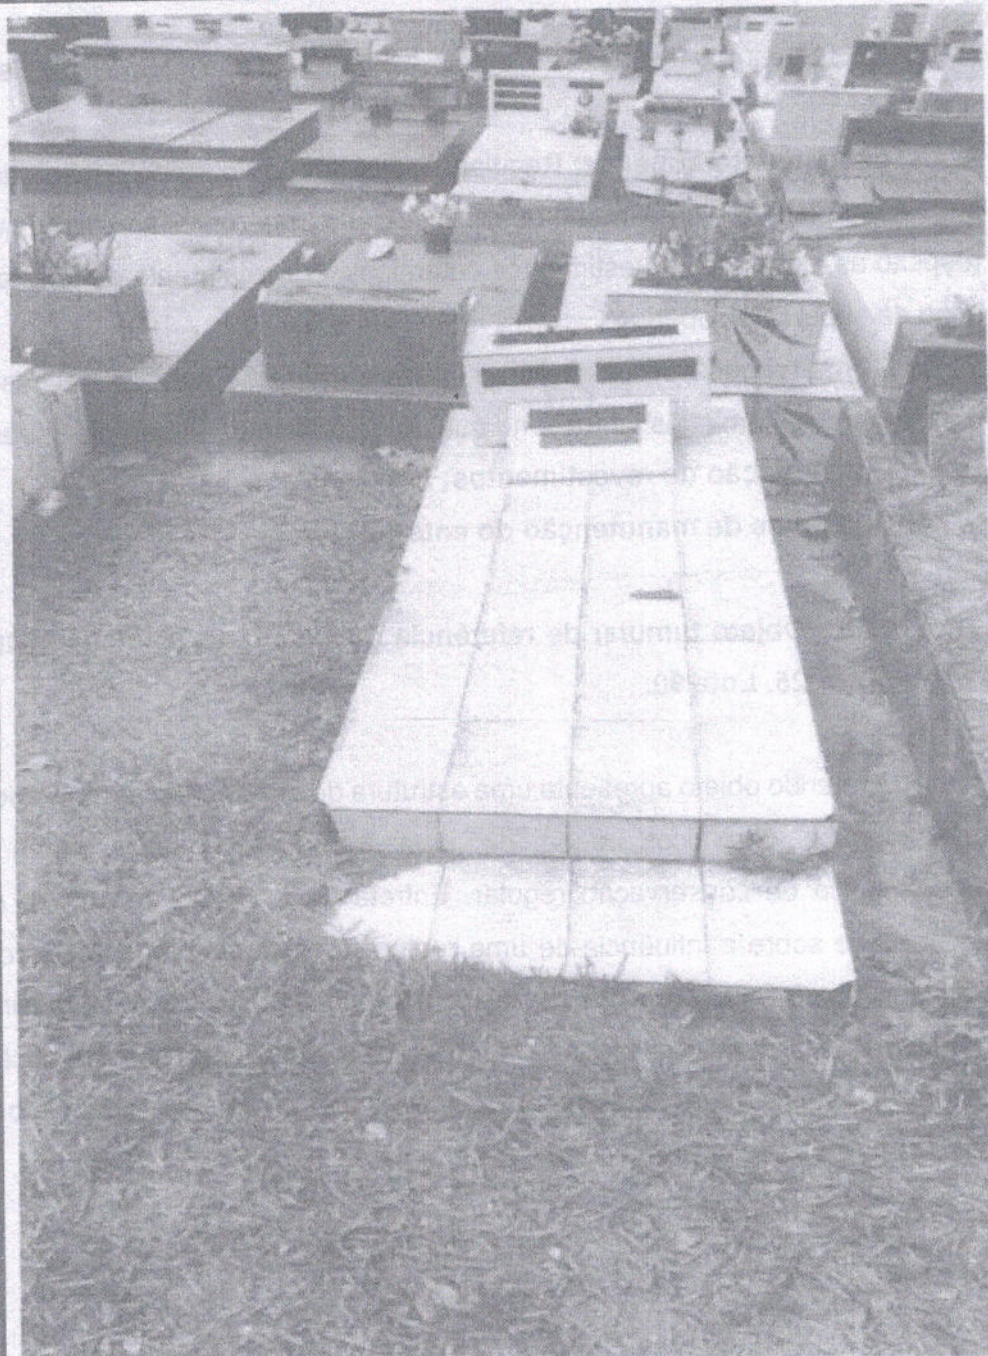
**Referência:** Objeto tumular localizado à quadra 25, lote 90.

- **Cemitério Municipal – Quadra 25, Lote 90:** *Afundada colapso de estrutura*  
Sepultura em bom estado de conservação, somente alguns revestimentos externos com trincas. O último sepultamento foi em 2014.

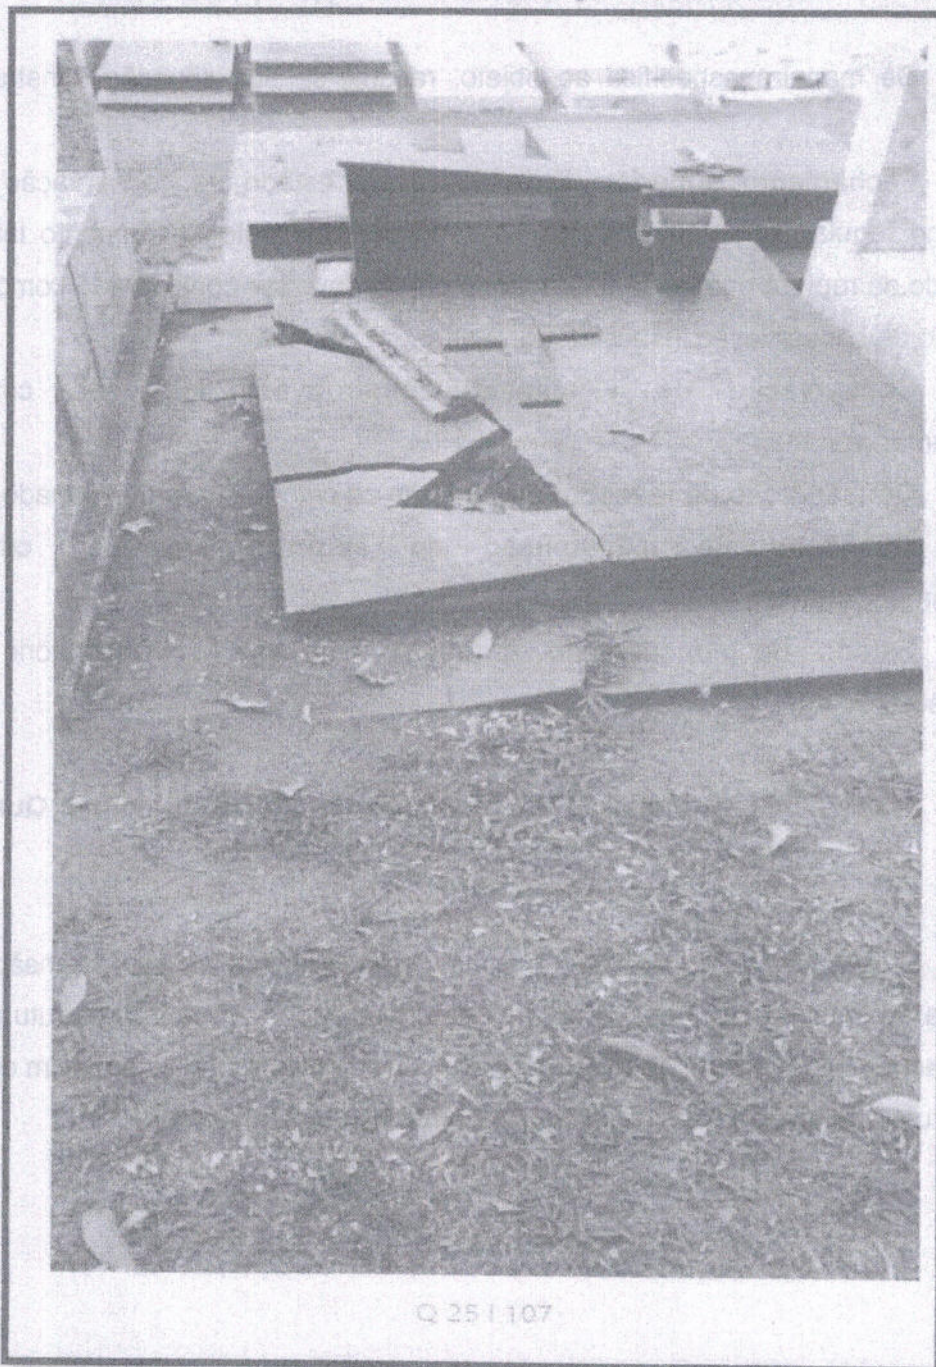
**Referência:** Objeto tumular localizado à quadra 25, lote 107.

- **Cemitério Municipal – Quadra 25, Lote 107:**  
Sepultura em péssimo estado de conservação com fissuras, trincas e rachaduras em toda superfície. O último sepultamento foi em 2003.

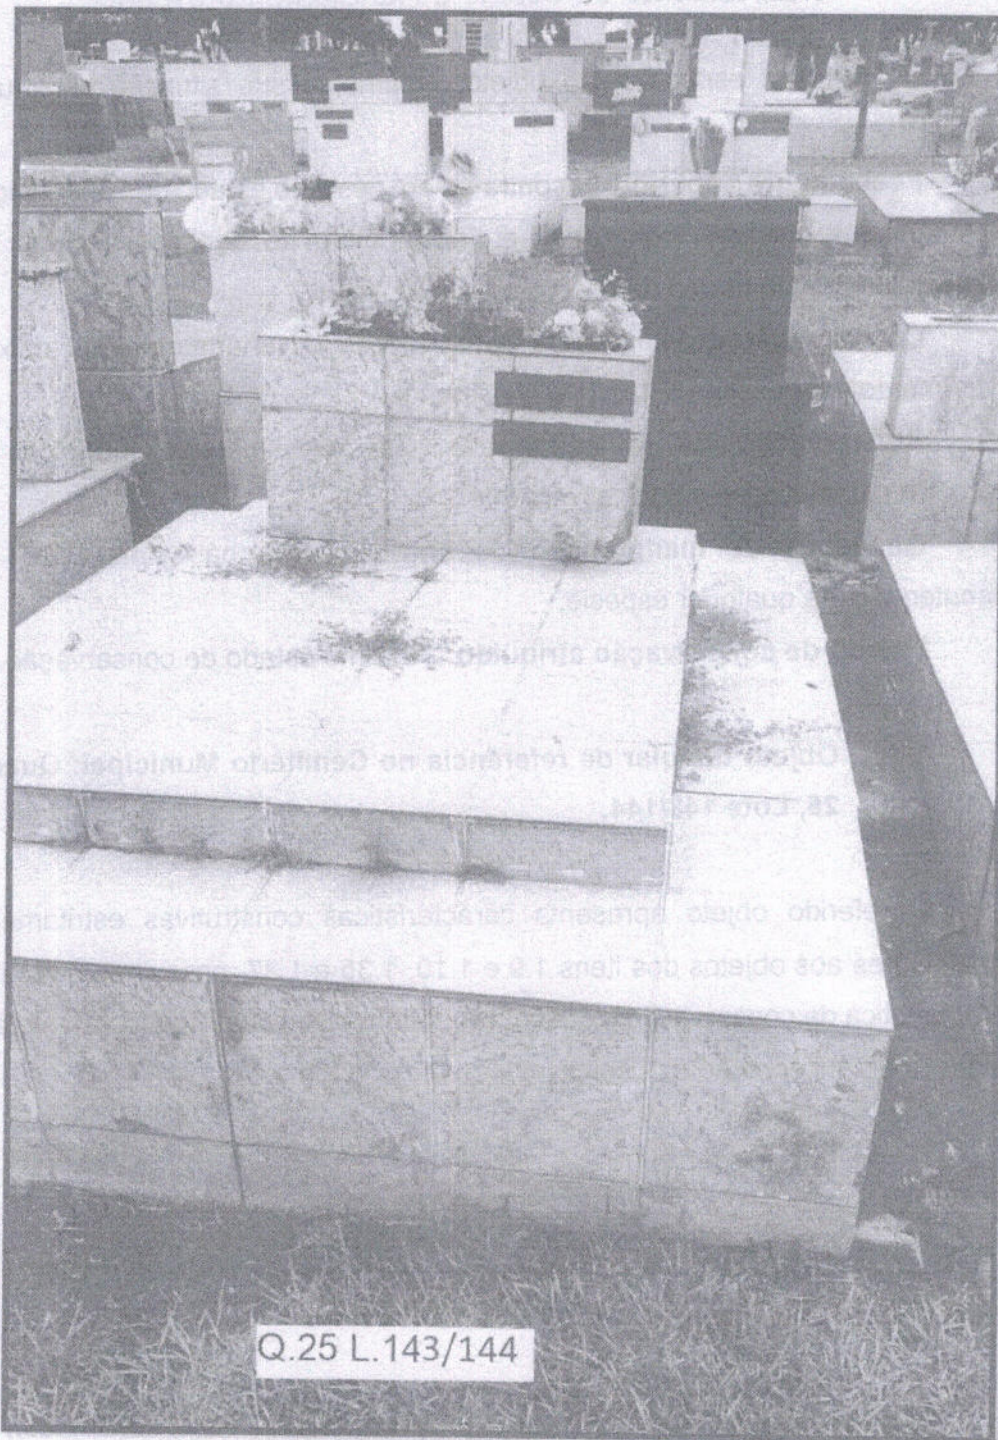
Q.25 L.143/144

- **Cemitério Municipal – Quadra 25, Lote 140:** *143/144*  
*Per Ciliane*  
Sepultura em bom estado de conservação, somente alguns revestimentos externos com trincas e vegetação externa. Proprietária *Perciliane* informou em 20 de abril que dia 24 de abril iria providenciar os reparos necessários. O último enterro foi em 1997.

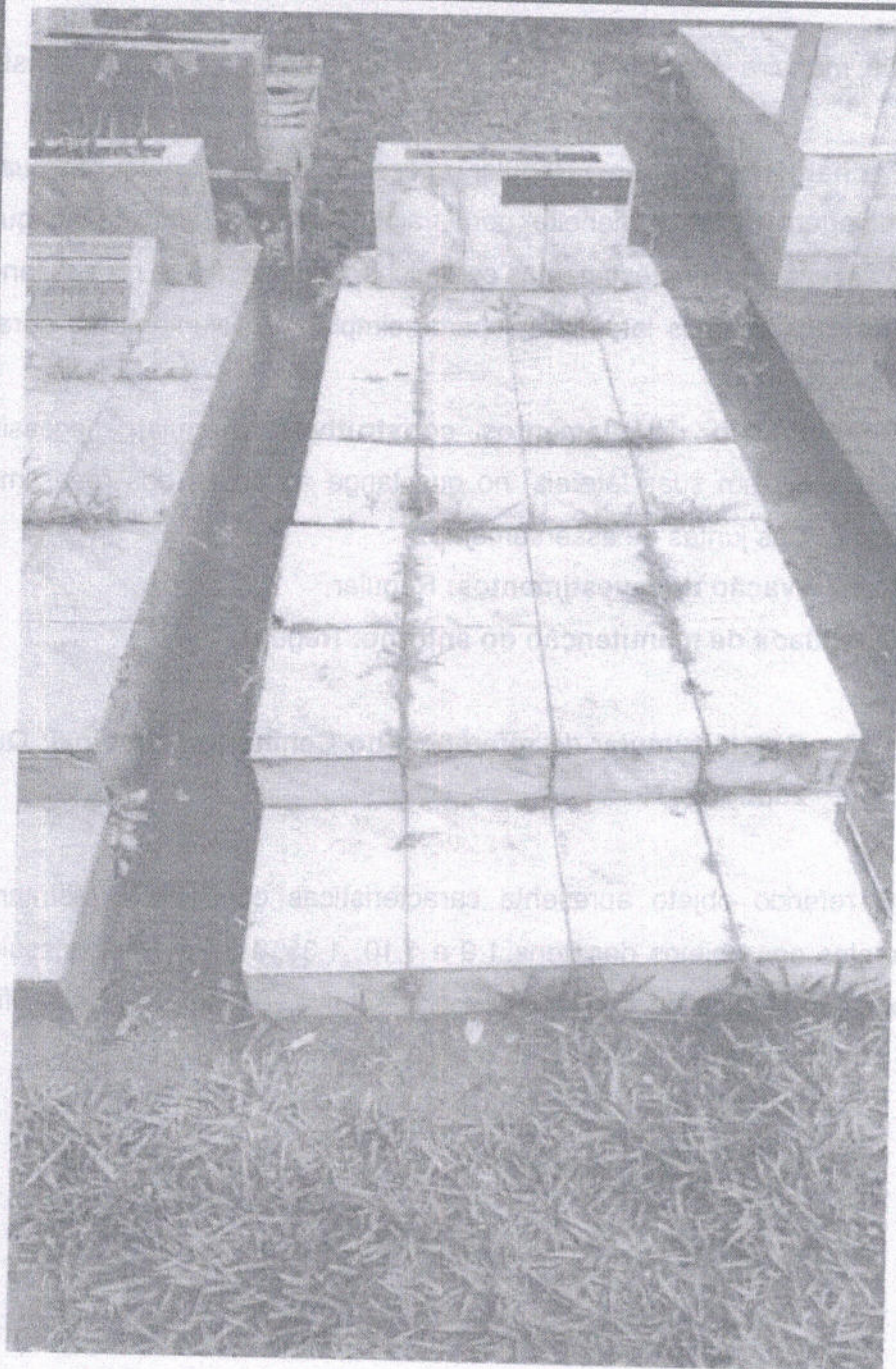
Q 25 | 179

- **Cemitério Municipal – Quadra 25, Lote 179** *colapso de estrutura*  
Sepultura em bom estado de conservação, somente alguns revestimentos externos com trincas e vegetação externa.

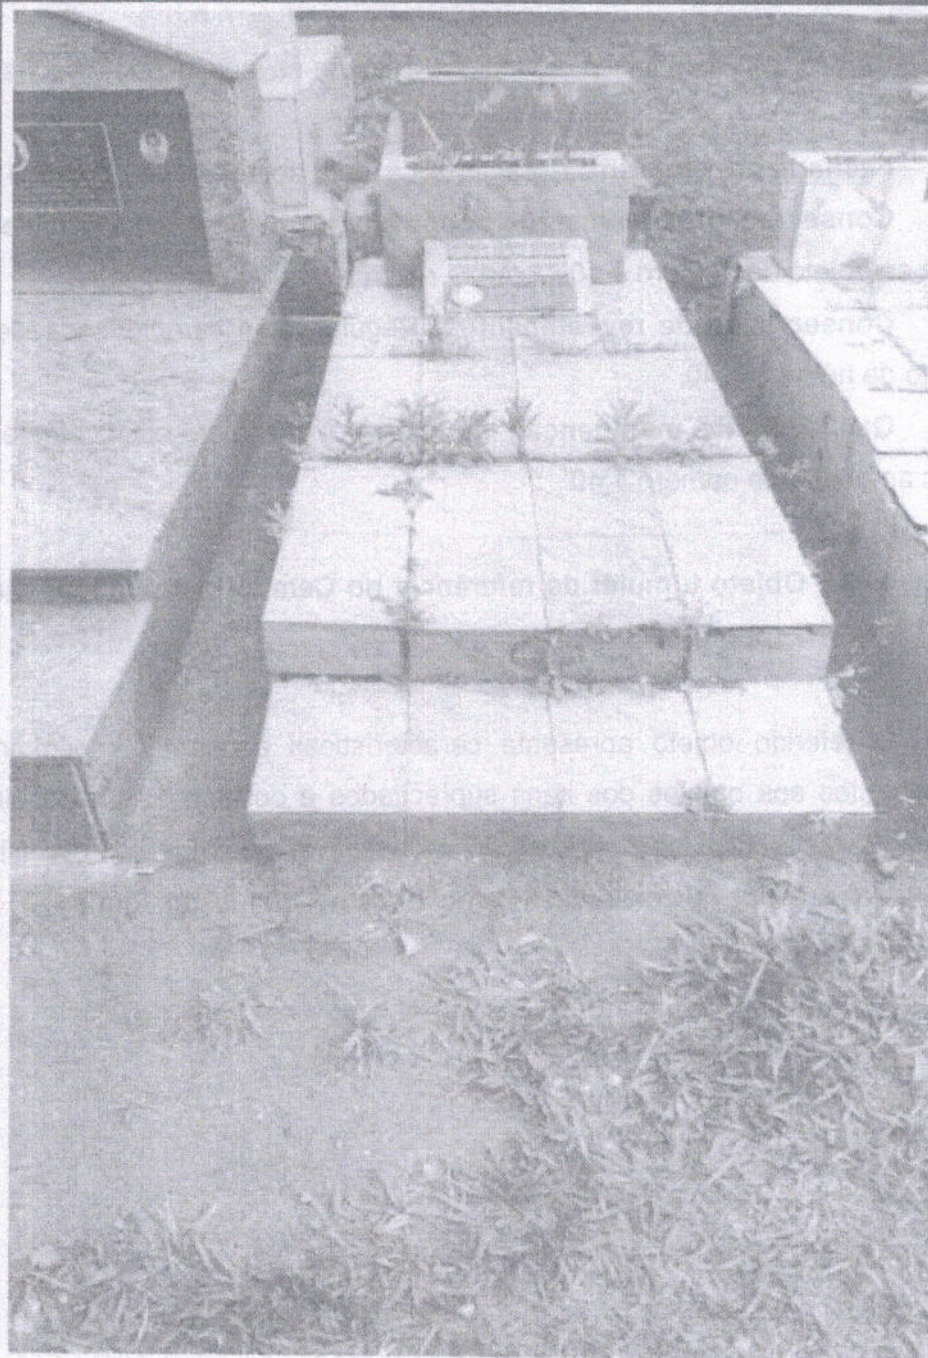
Q 25 | 180

- **Cemitério Municipal – Quadra 25, Lote 180:** *colapso de estrutura*  
Sepultura em bom estado de conservação, somente alguns revestimentos externos com trincas e vegetação externa. O último enterro foi em 2012.

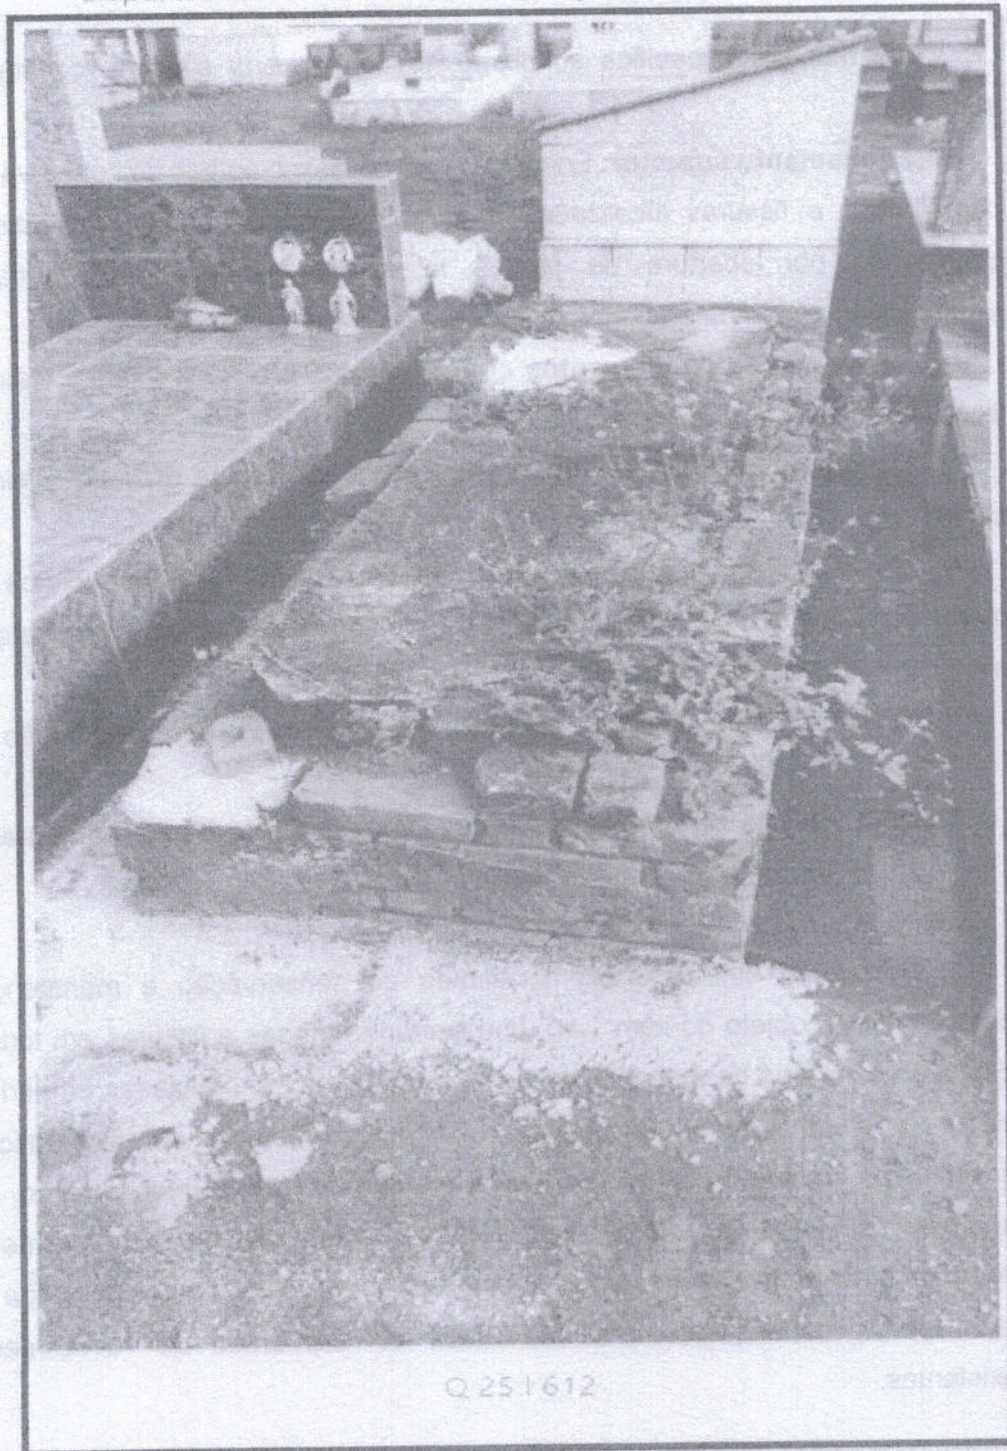
Referência: Objeto tumular localizado à quadra 25, lote 612.

- **Cemitério Municipal – Quadra 25, Lote 578:**  
Não há sepultura edificada. *Afundada*
- **Cemitério Municipal – Quadra 25, Lote 612:**  
Sepultura em péssimo estado de conservação com fissuras, trincas e rachaduras em toda superfície. Ainda em licença em 27 de janeiro de 2023.
