INFORMAÇÃO TÉCNICA N° 021/2025/DTS/COMDEC

ASSUNTO: 3ª Vistoria em Barracão Comercial localizado na Avenida João Batista de A. Barbosa, 622, São João da Boa Vista/SP

Esta terceira vistoria foi realizada pela equipe da Defesa Civil na data de 21/05/2025, de modo a acompanhar a evolução das patologias já existentes, se consta surgimento de novas, e verificar se algum reparo ou reforma foi realizado na edificação durante este período.

LAUDO DE INTERDIÇÃO Nº 009/2025/DTS/COMDEC

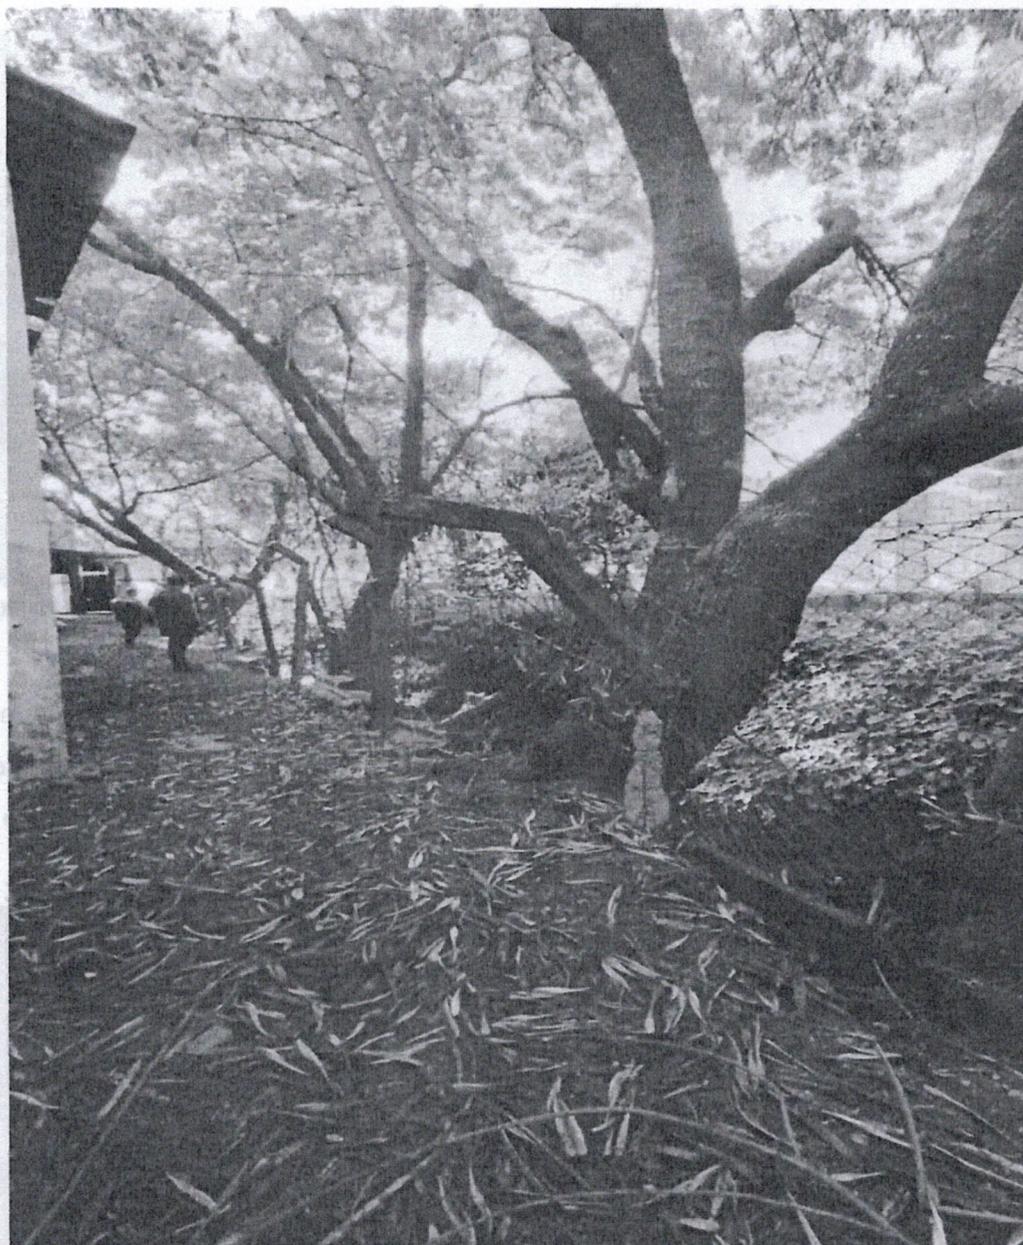
Foto 01 - Corredor lateral do barracão – área de risco 1.

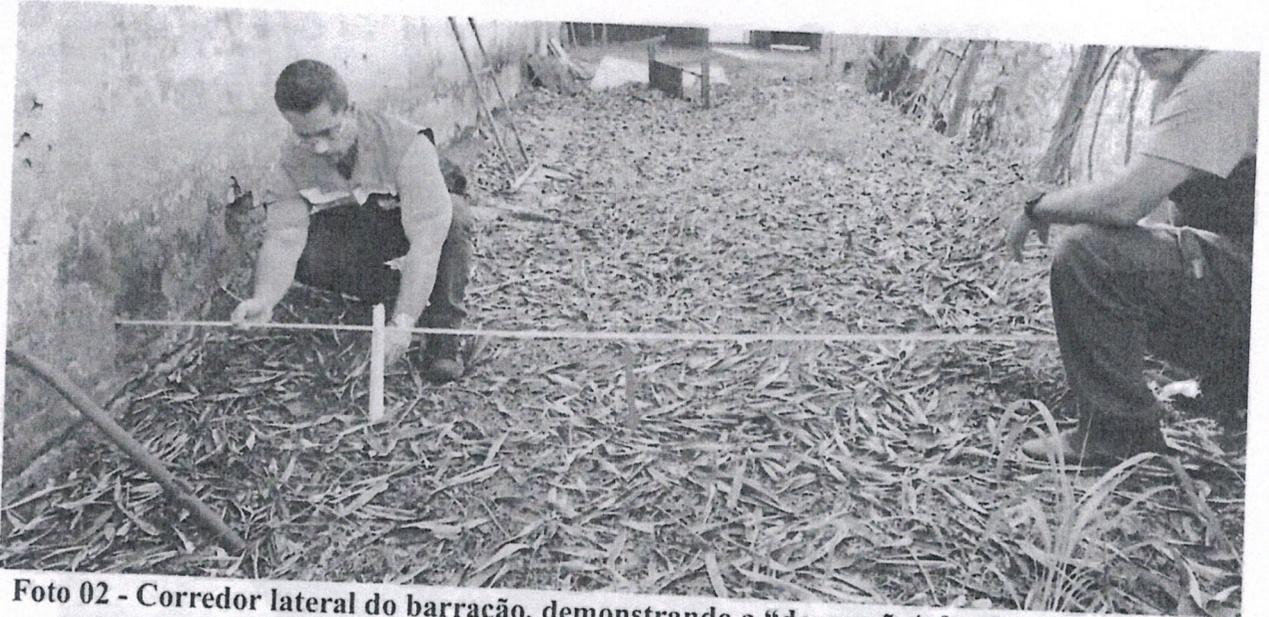
Foto 02 - Corredor lateral do barracão, demonstrando a “depressão/afundamento” de cerca de 25cm do nível do centro, em relação a borda externa do corredor – área de risco 1.

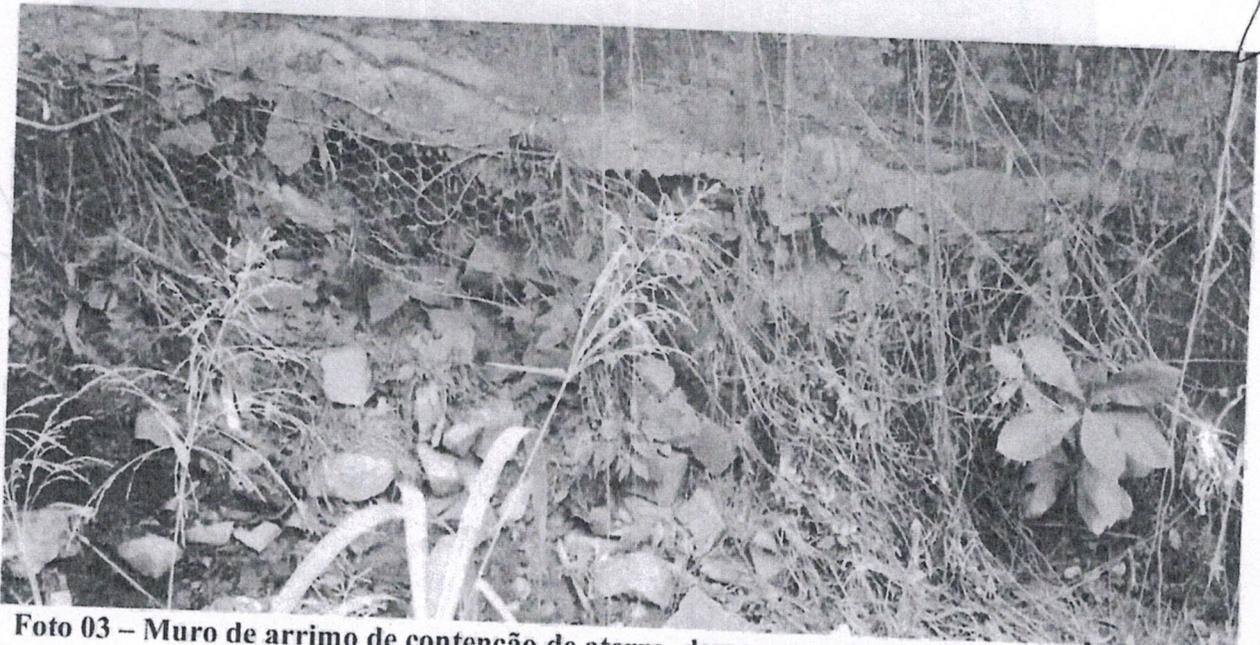
Continuando com a vistoria nos arredores da edificação, conseguimos registros fotográficos ilustrando a real magnitude da situação, onde existe grande ruptura do muro de contenção e desagregação do aterro sob o corredor lateral do barracão (denominado como nº2), como podemos observar nas fotos:

Foto 03 – Muro de arrimo de contenção de aterro, demonstrando desagregação de blocos, desmoronamento e desconfinamento de terra – área de risco 1.

Com relação ao muro de contenção, sua função é conter e estabilizar as margens e taludes do córrego, evitando deslizamentos de terra e erosão, e protegendo a área circundante contra inundações e desabamentos. O muro já existente naquele ponto evidencia que, nas condições atuais, não consegue mais atender suas funções primordiais, seja pelo tempo decorrido desde sua construção, sob influência das intempéries e desgaste, seja pelo crescimento da cidade, aumentando o fluxo das águas na calha do córrego (em que pese atualmente existir a bacia de contenção de águas do Jardim São Paulo, a montante do córrego), e a existência de espécies arbóreas invasoras, que cresceram e continuam se desenvolvendo entre as instalações do muro, sem a devida manutenção e adequação para todos estes fatores.

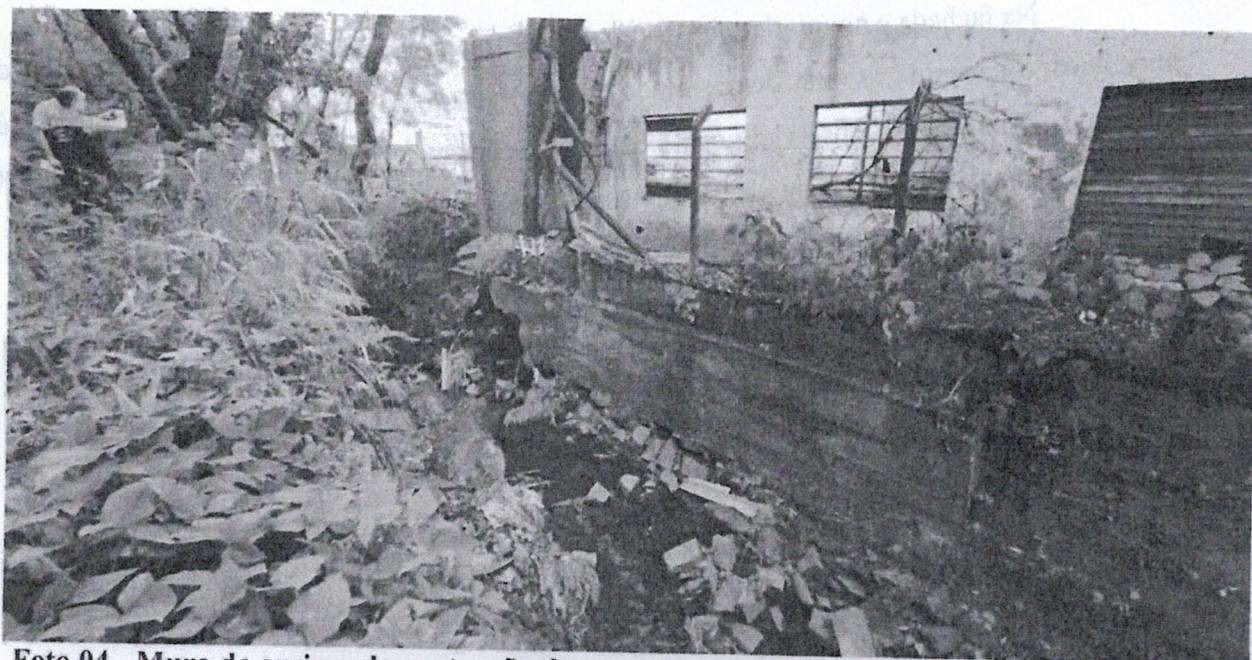
Foto 04 - Muro de arrimo de contenção de aterro, demonstrando desagregação de blocos e desmoronamento – área de risco 2.

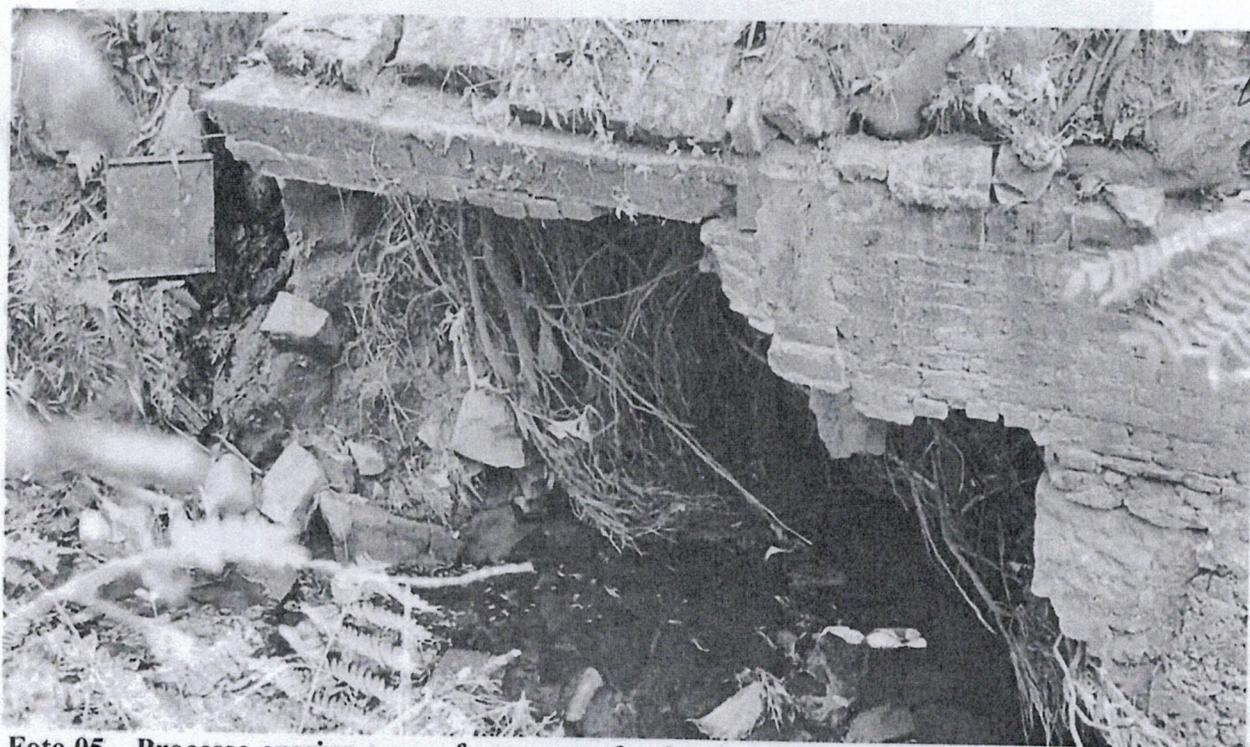
Foto 05 – Processo erosivo que se formou aos fundos do terreno, atingindo grande parte do muro de arrimo, aterro e encosta – área de risco 2.

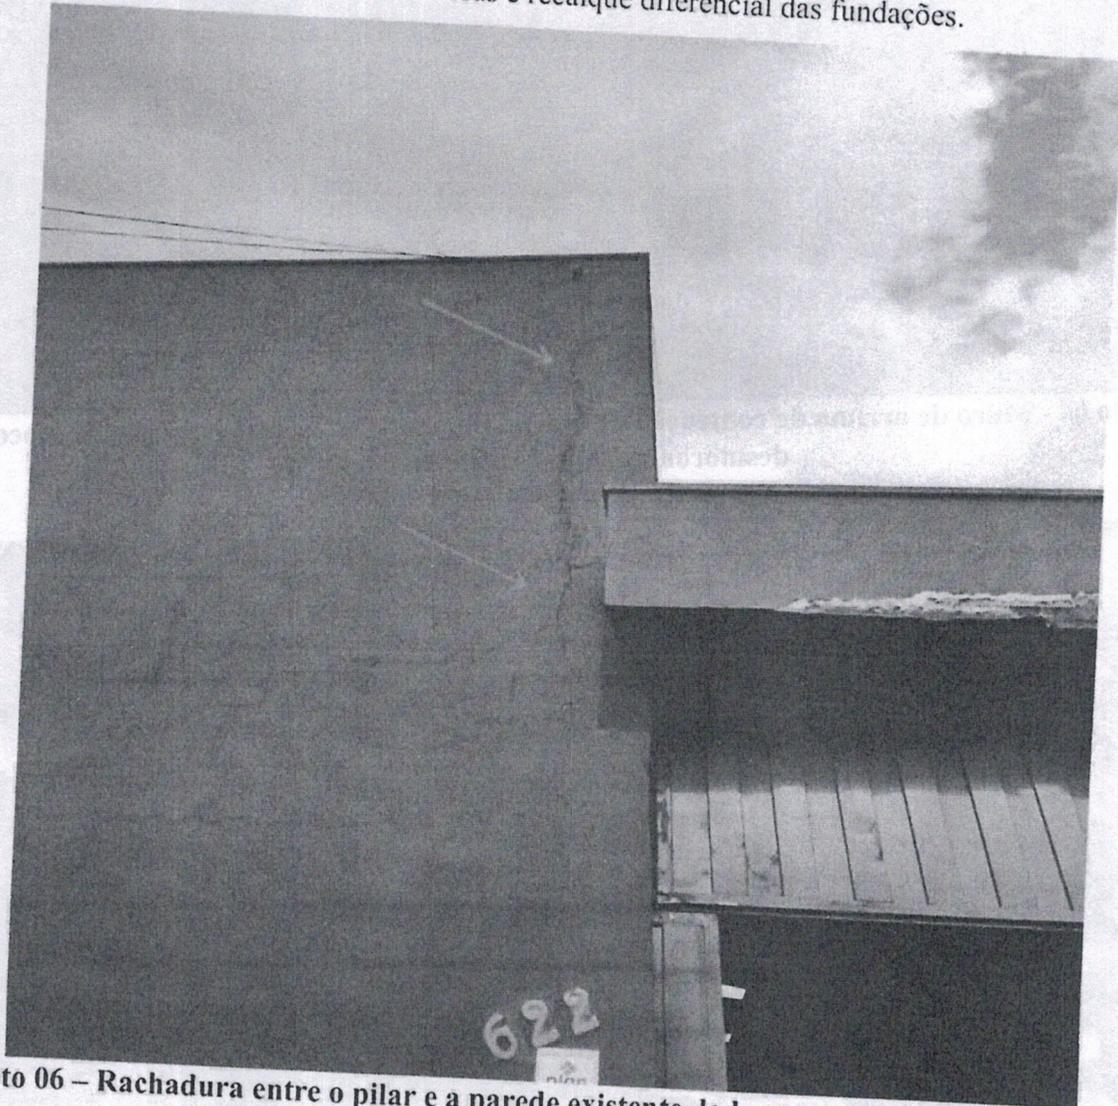
Na fachada e no interior da construção (mesma parede) fica evidenciado uma rachadura entre o pilar e a parede existente, demonstrando falta de travamento nesses elementos estruturais (área de risco 3). Também foi observado que existe um deslocamento de aproximadamente 3cm (três centímetros) no topo do pilar de canto, que se encontra no limite da edificação (área de risco 4), evidenciando um deslocamento de massas e recalque diferencial das fundações.

Foto 06 – Rachadura entre o pilar e a parede existente, lado externo – área de risco 3.

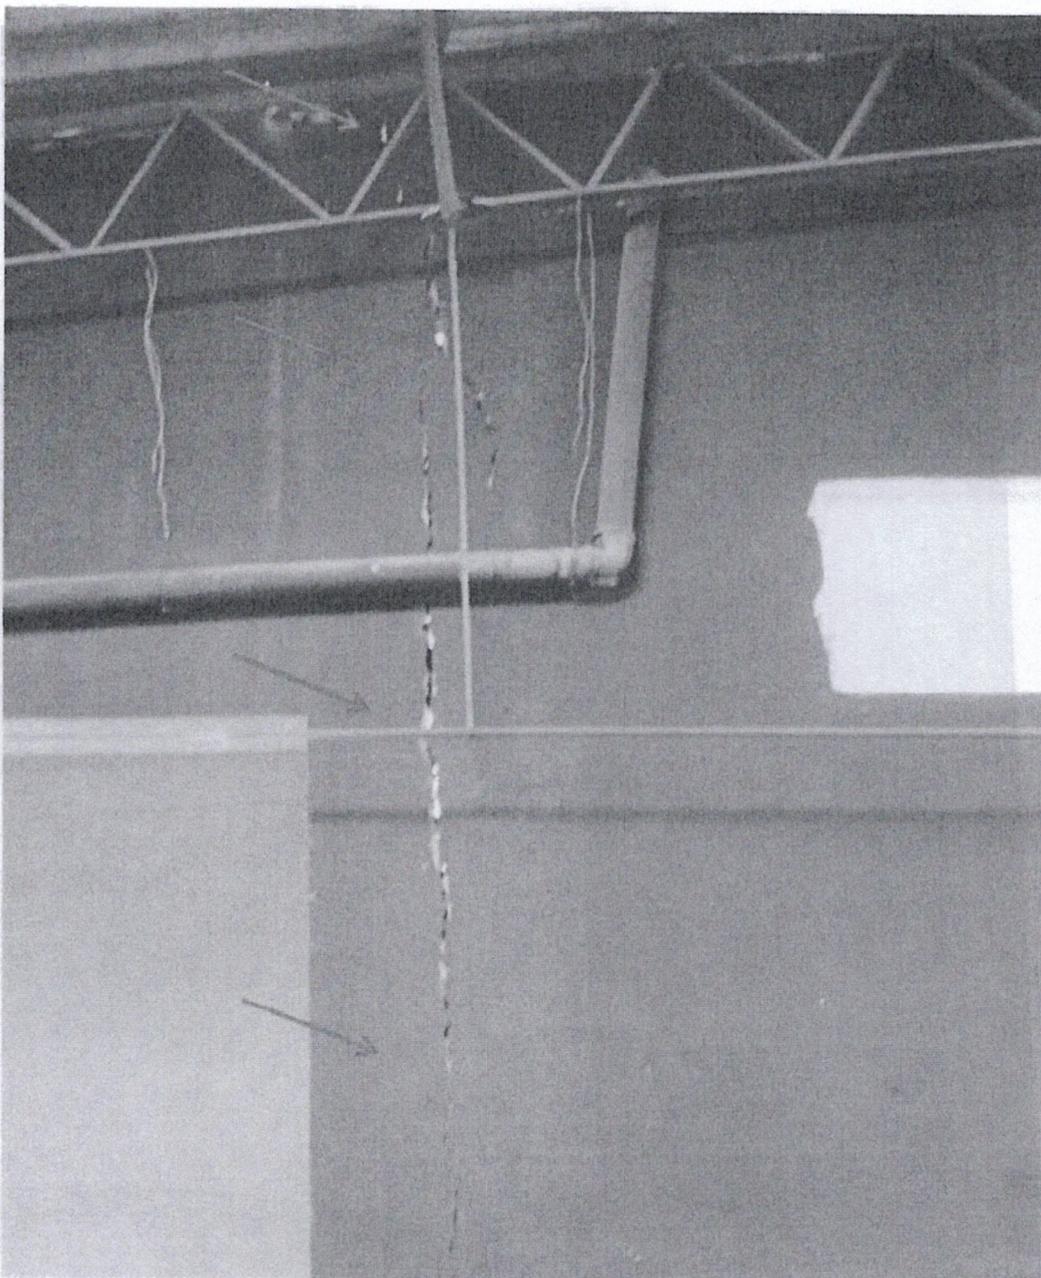
Foto 07 – Rachadura entre o pilar e a parede existente, lado interno – área de risco 3.

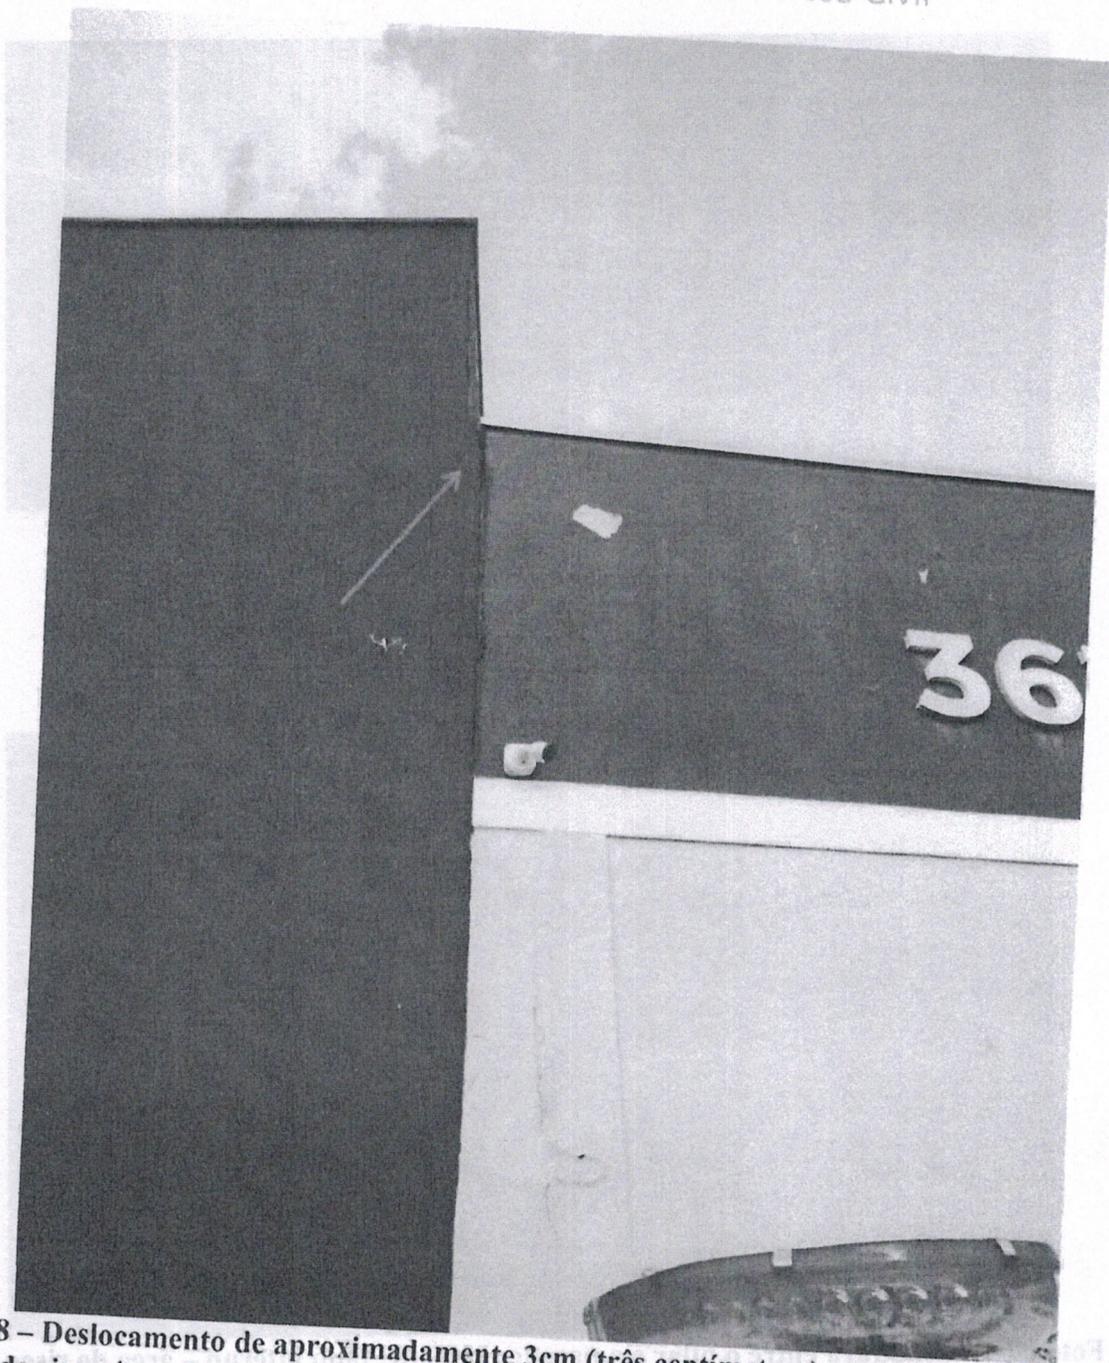
Foto 08 – Deslocamento de aproximadamente 3cm (três centímetros) no topo de pilar de canto – área de risco 4.

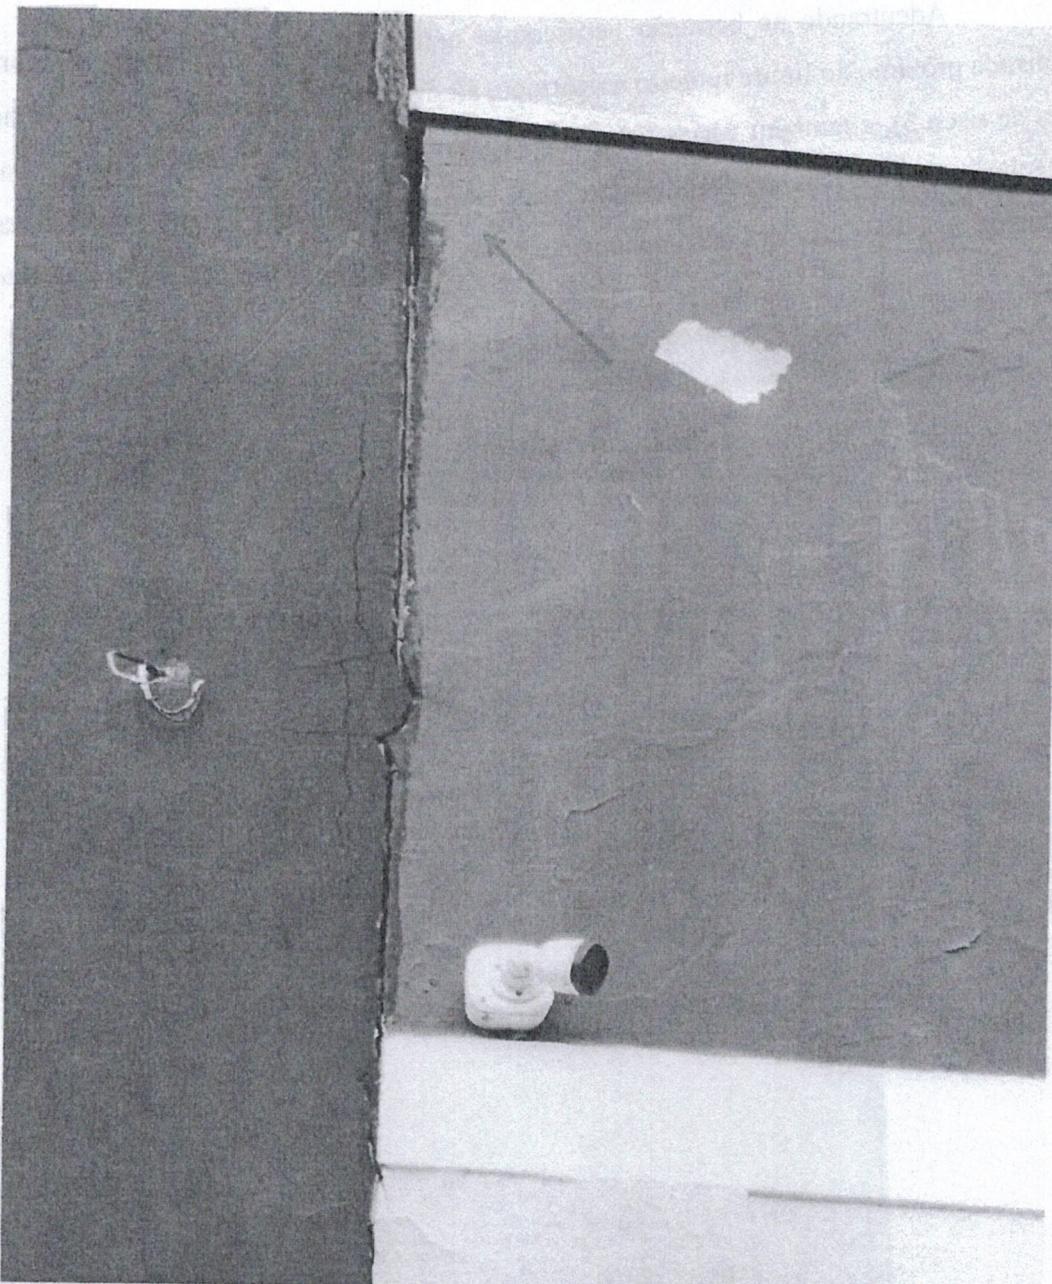
Foto 09 – Deslocamento de aproximadamente 3 (três) centímetros no topo de pilar de canto, em detalhe – área de risco 4.

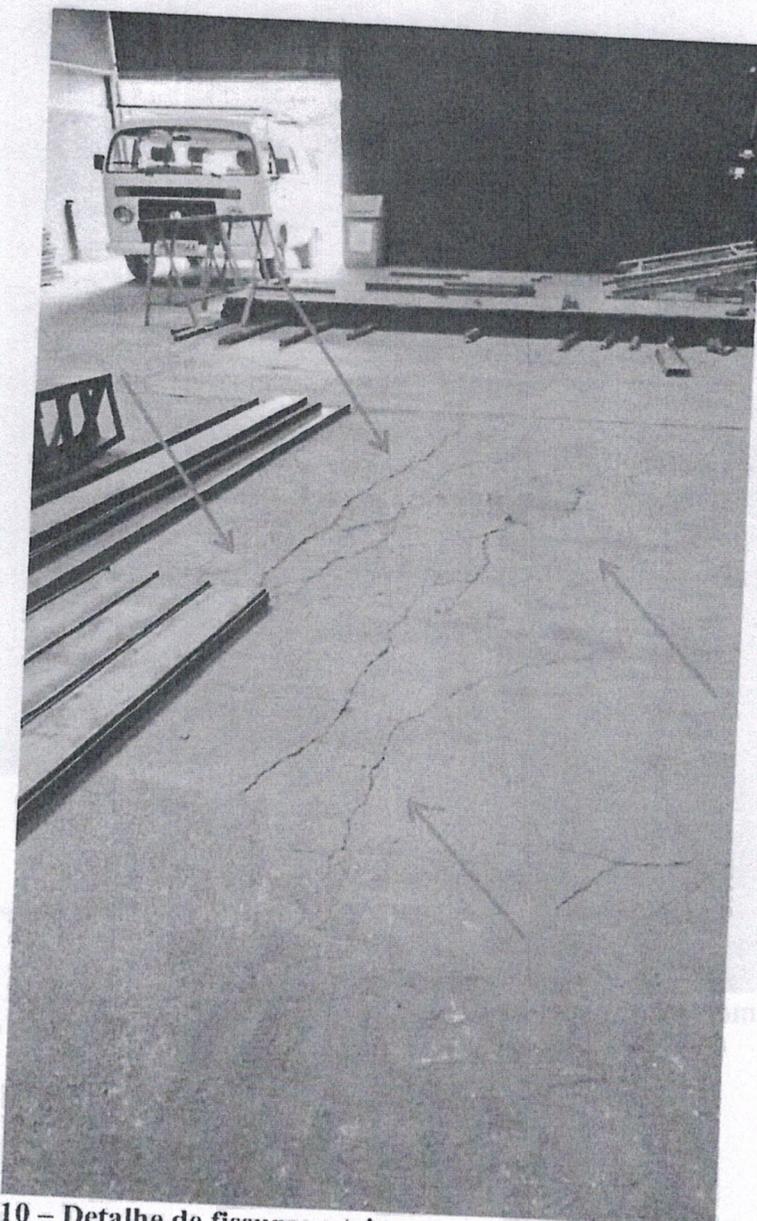
Adentrando no barracão verificou-se uma inclinação anormal em toda área do piso localizada próximo ao limite lindeiro ao córrego, aferindo 2 (dois) graus de inclinação nessa região (área de risco 5), e também várias fissuras e trincas. Existem evidências de que tais patologias já passaram por tentativas de recuperação, mas como o problema gerador não foi resolvido os resultados negativos também não cessaram e continuam evoluindo, de acordo com as fotos 10, 11 e 12.

Foto 10 – Detalhe de fissuras e trincas no piso – área de risco 5.

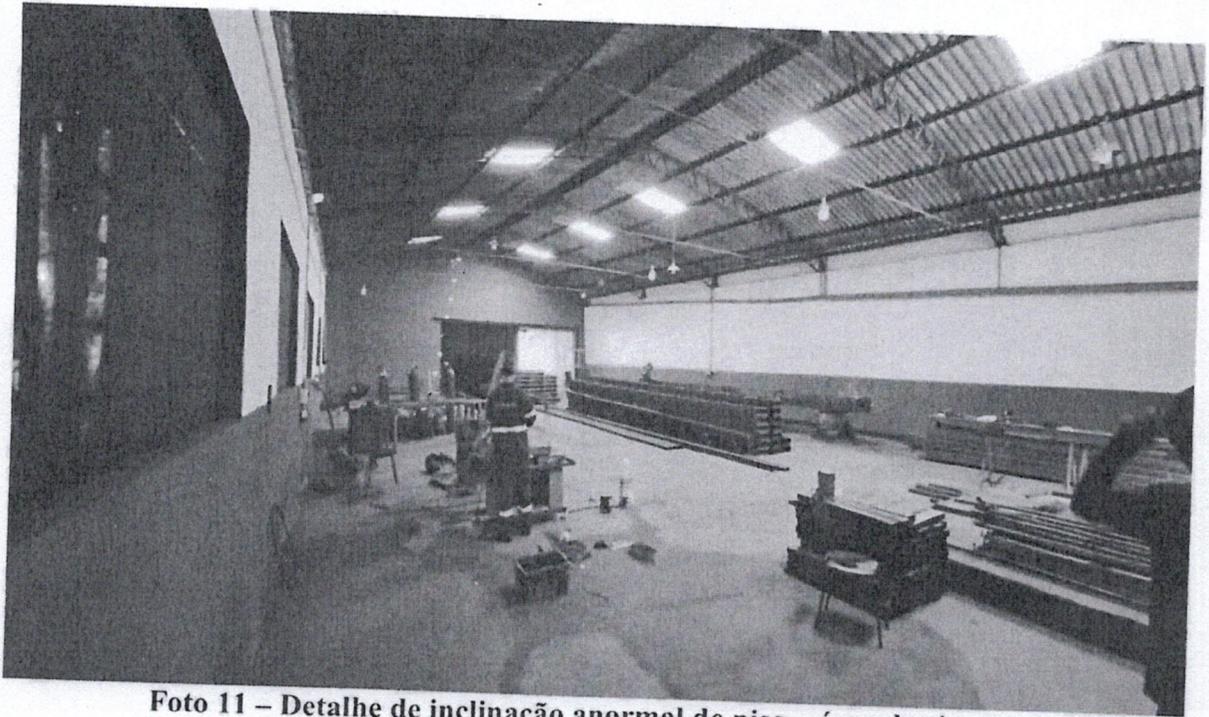
Foto 11 – Detalhe de inclinação anormal do piso – área de risco 5.

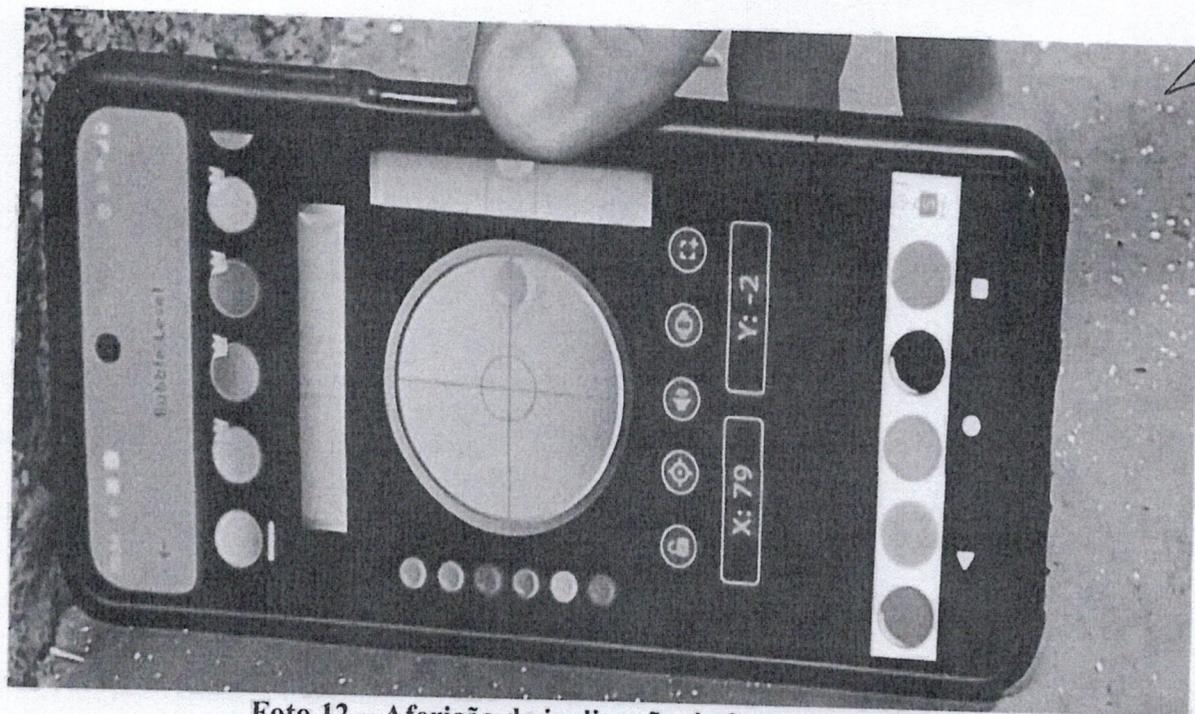
Foto 12 – Aferição de inclinação de 2 graus do piso

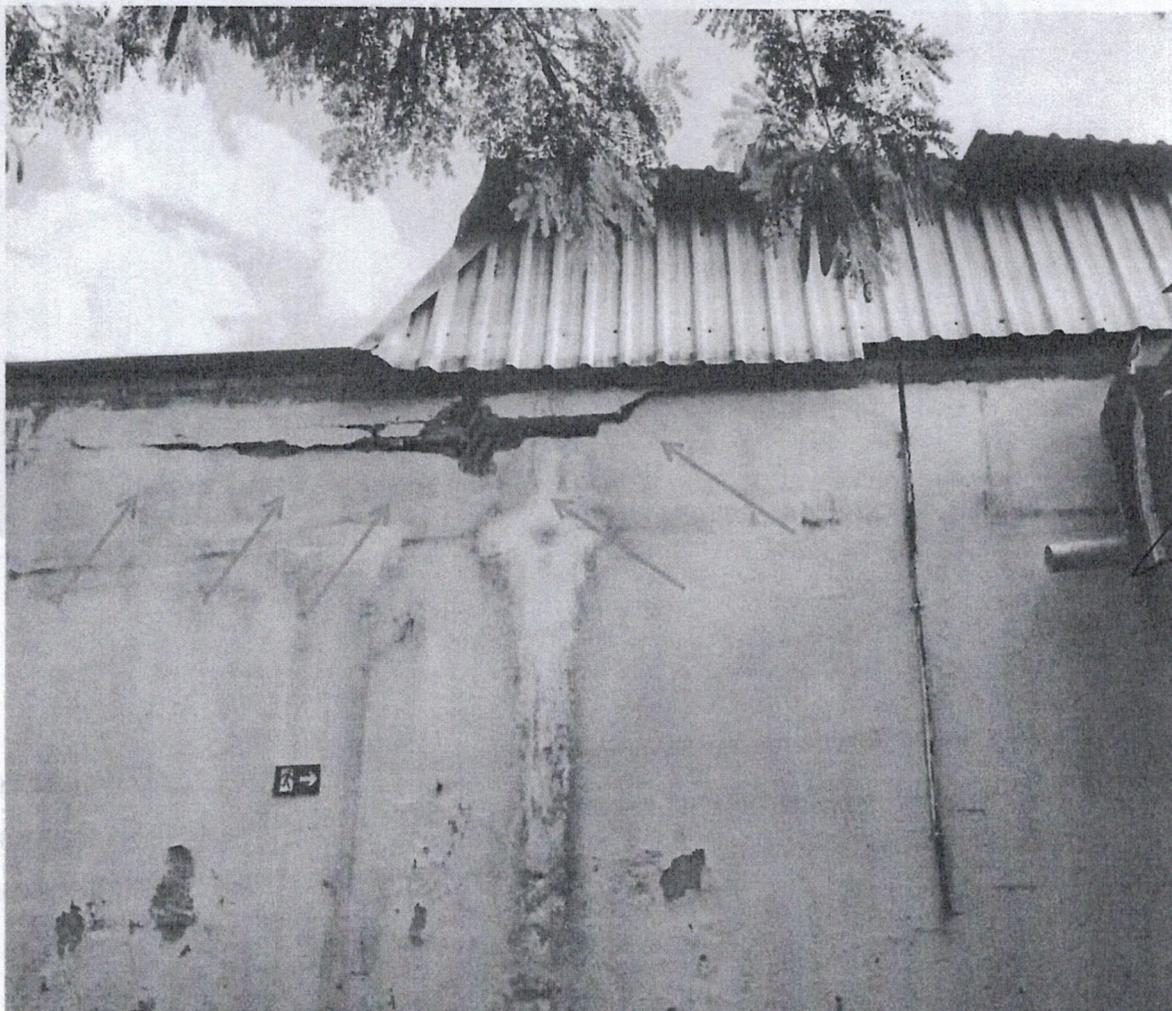
A parede que se encontra aos fundos do imóvel, localizada à esquerda que faz divisa com o barracão lindeiro, está altamente comprometida devido a desagregação de tijolos em seu interior, ocasionado a “fratura” e desconsolidação do elemento de fechamento. Tal situação está colocando a área do fundo e o barracão vizinho em risco, visto que toda cobertura de madeira está engastada no mesmo e um colapso de tal estrutura consequentemente causaria abalos e problemas na estrutura lindeira do barracão ao lado, conforme fotos 13 e 14 (área de risco 6).

Foto 13 – Muro com deslocamento de revestimento e tijolos – área de risco 6.

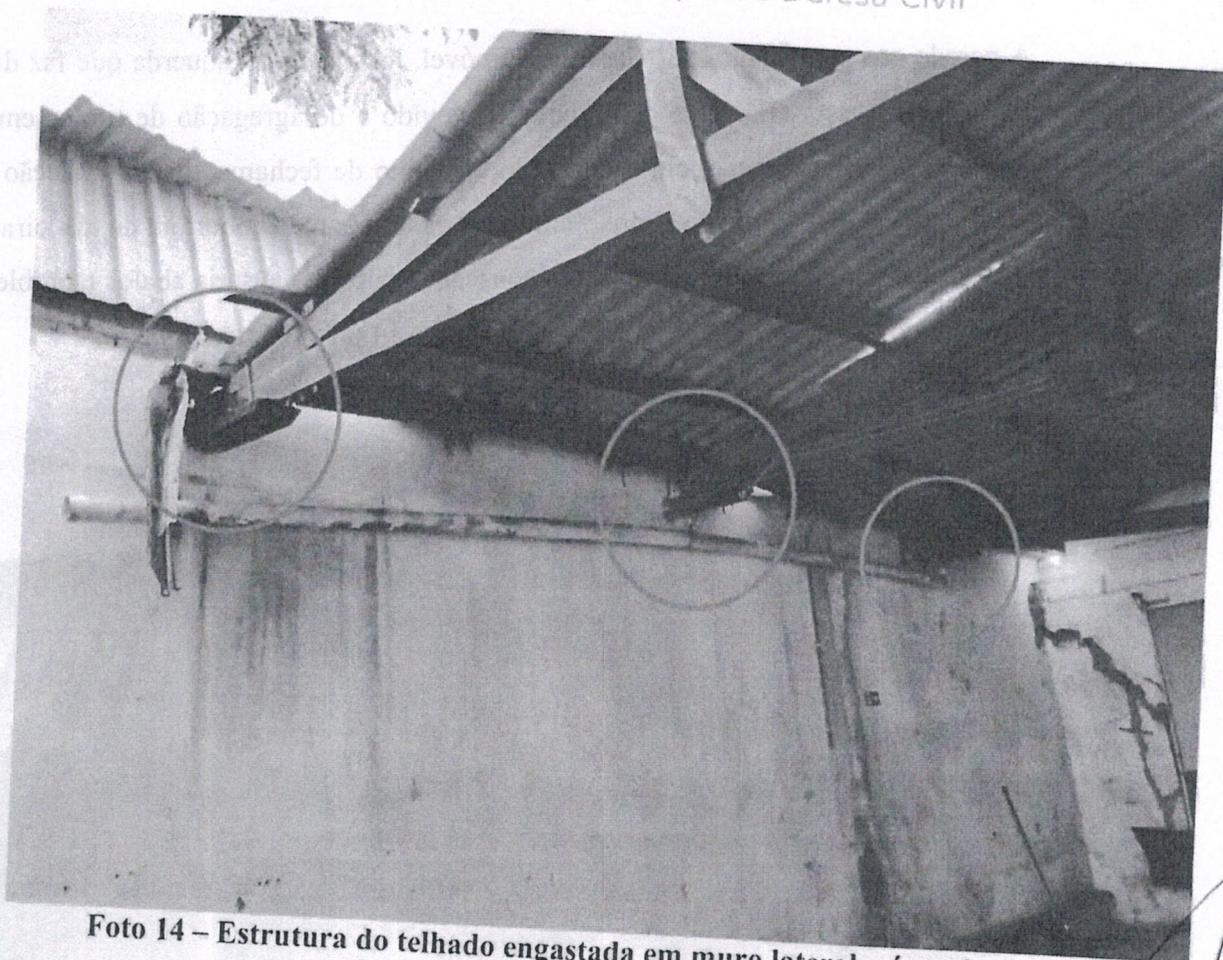
Foto 14 – Estrutura do telhado engastada em muro lateral – área de risco 6.

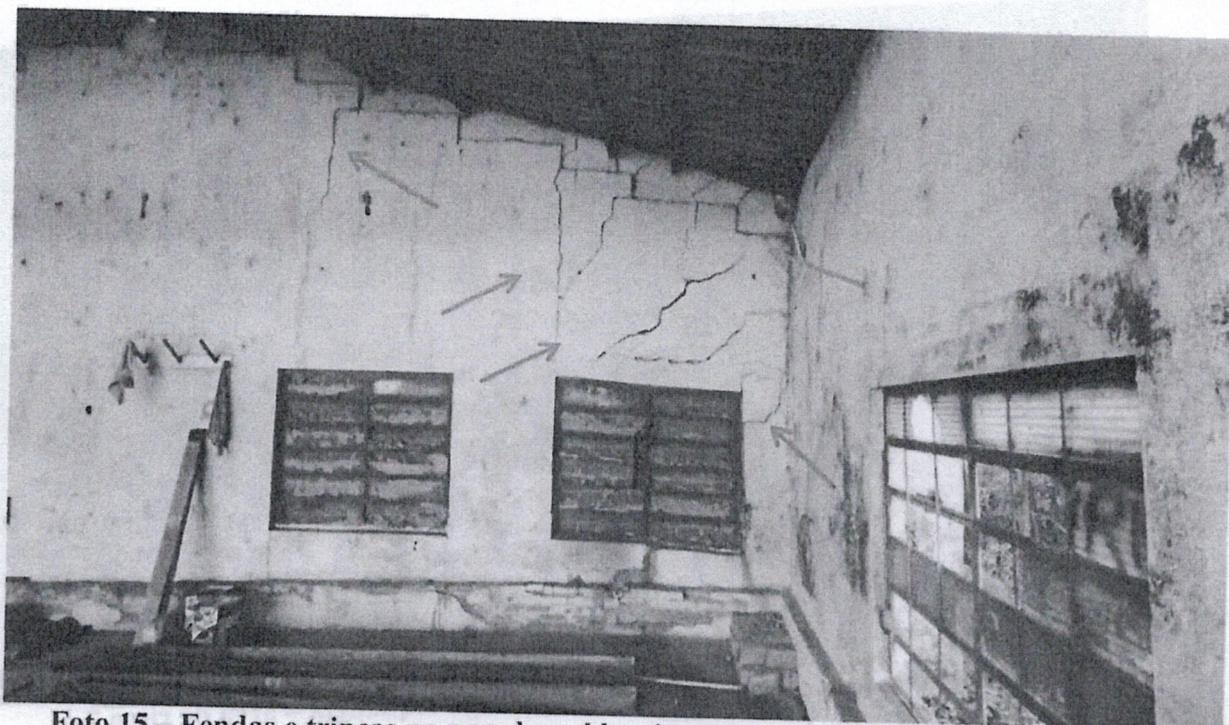
Os movimentos de massas se tornam mais evidentes ao observar o grau de inclinação que se encontra o local onde já foi uma esquadria (5 graus de inclinação), além de demonstrar tamanho grau de agressividade das patologias ali presentes, através das diversas fendas ali presentes, conforme fotos 15, 16, 17 e 18 (área de risco 7).

Foto 15 – Fendas e trincas na parede, evidenciando grandes tensões resultantes de movimentação e desagregação de aterro – área de risco 7.

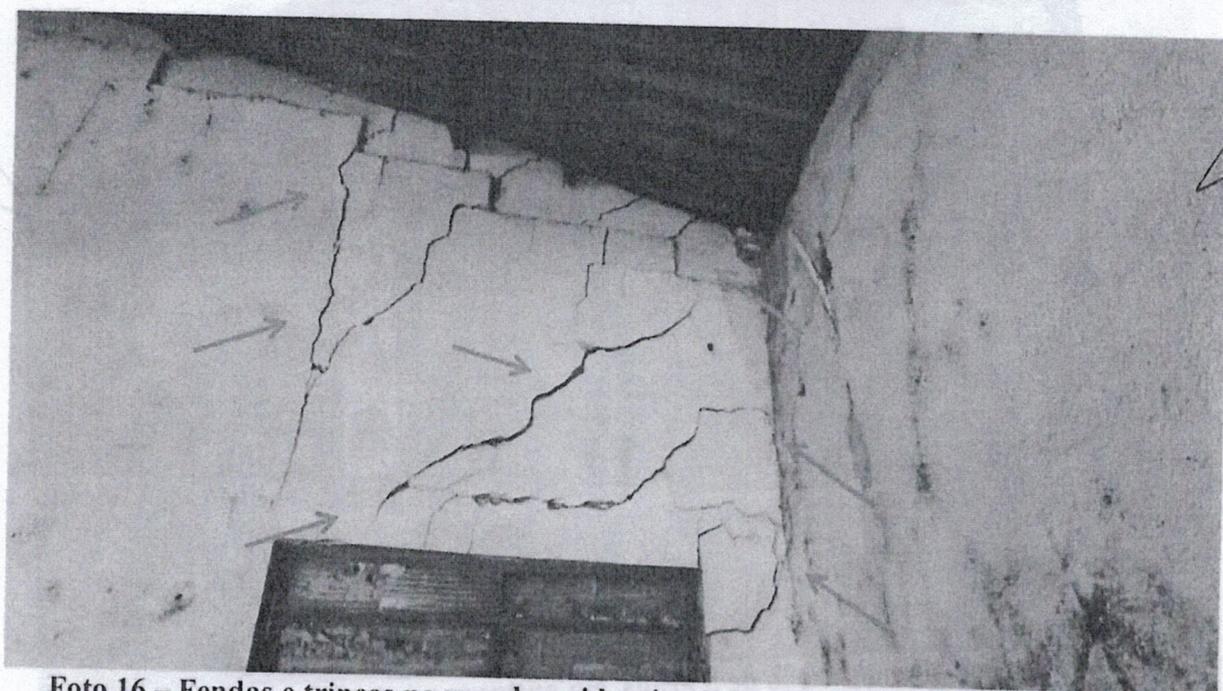
Foto 16 – Fendas e trincas na parede, evidenciando grandes tensões resultantes de movimentação e desagregação de aterro, em detalhe – área de risco 7.

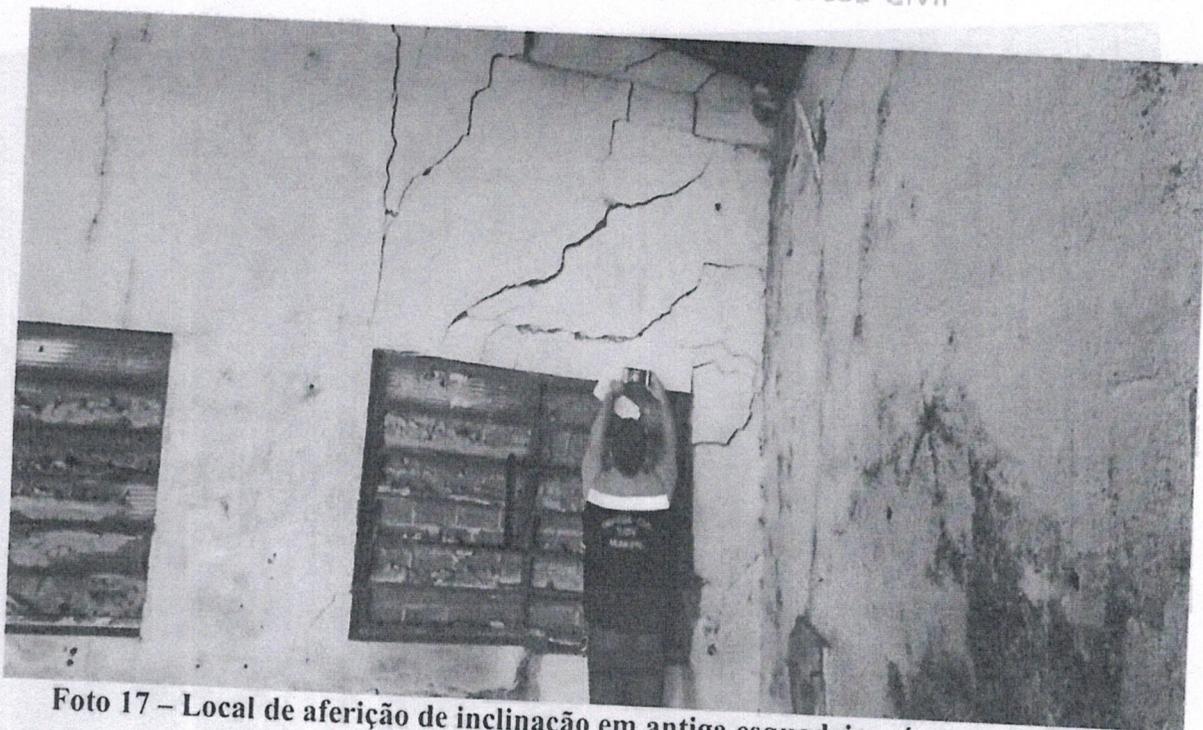
Foto 17 – Local de aferição de inclinação em antiga esquadria – área de risco 7.

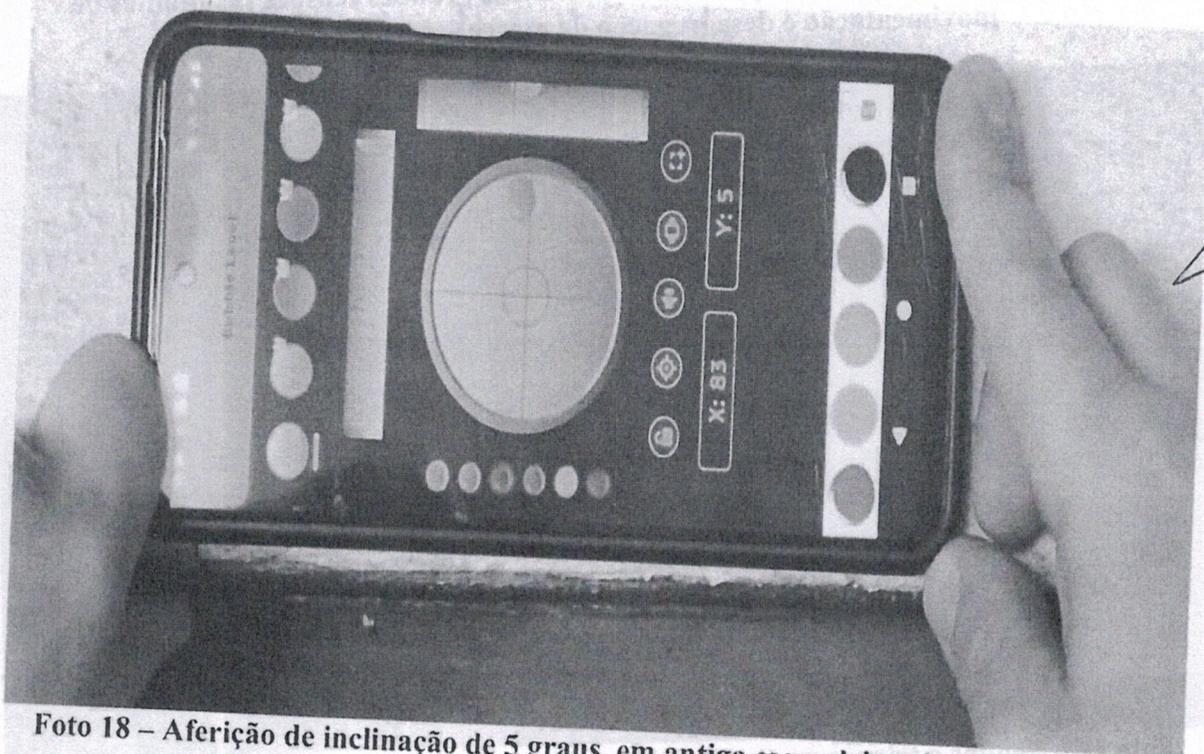
Foto 18 – Aferição de inclinação de 5 graus, em antiga esquadria – área de risco 7.

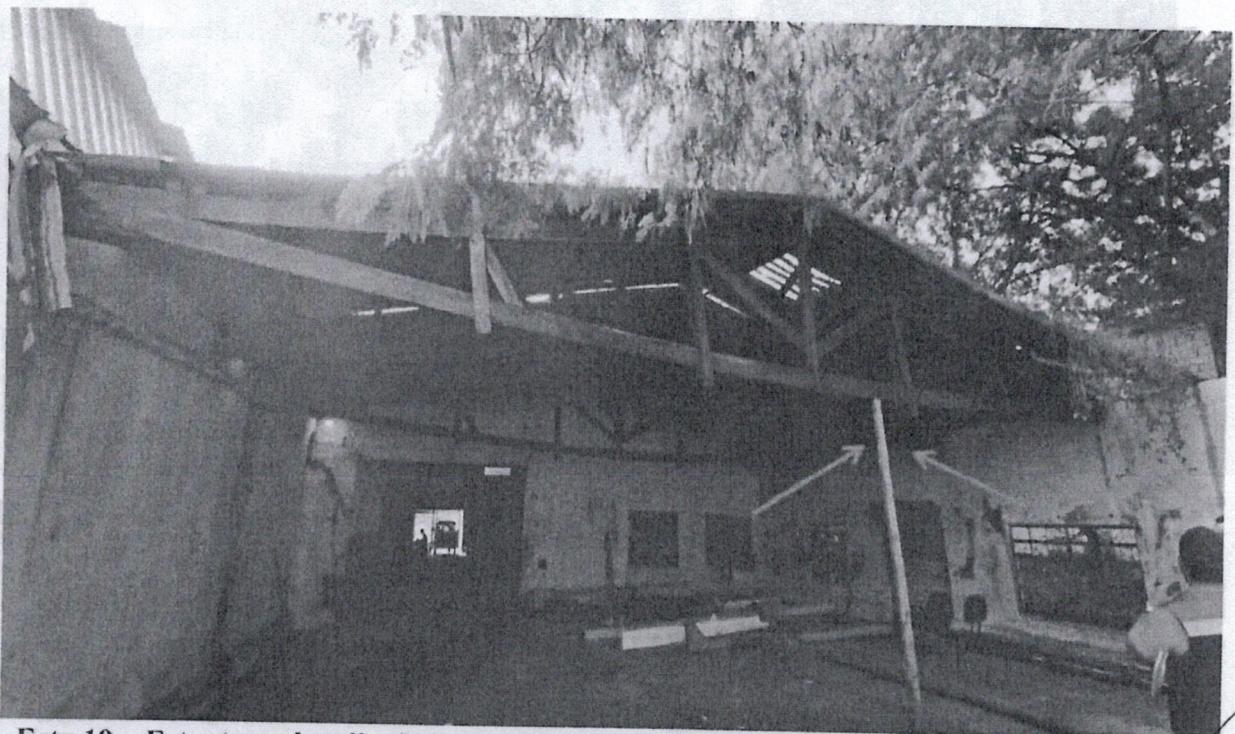
A estrutura do telhado, que está localizada aos fundos do imóvel, se encontra totalmente comprometida, com inúmeros indícios de um possível colapso espontâneo. Tal fato provavelmente não ocorreu ainda devido a escora de madeira que está posicionada no centro do telhado, gerando um ponto de apoio, conforme foto 19 (área de risco 8).

Foto 19 – Estrutura de telhado se encontra totalmente comprometida – área de risco 8.

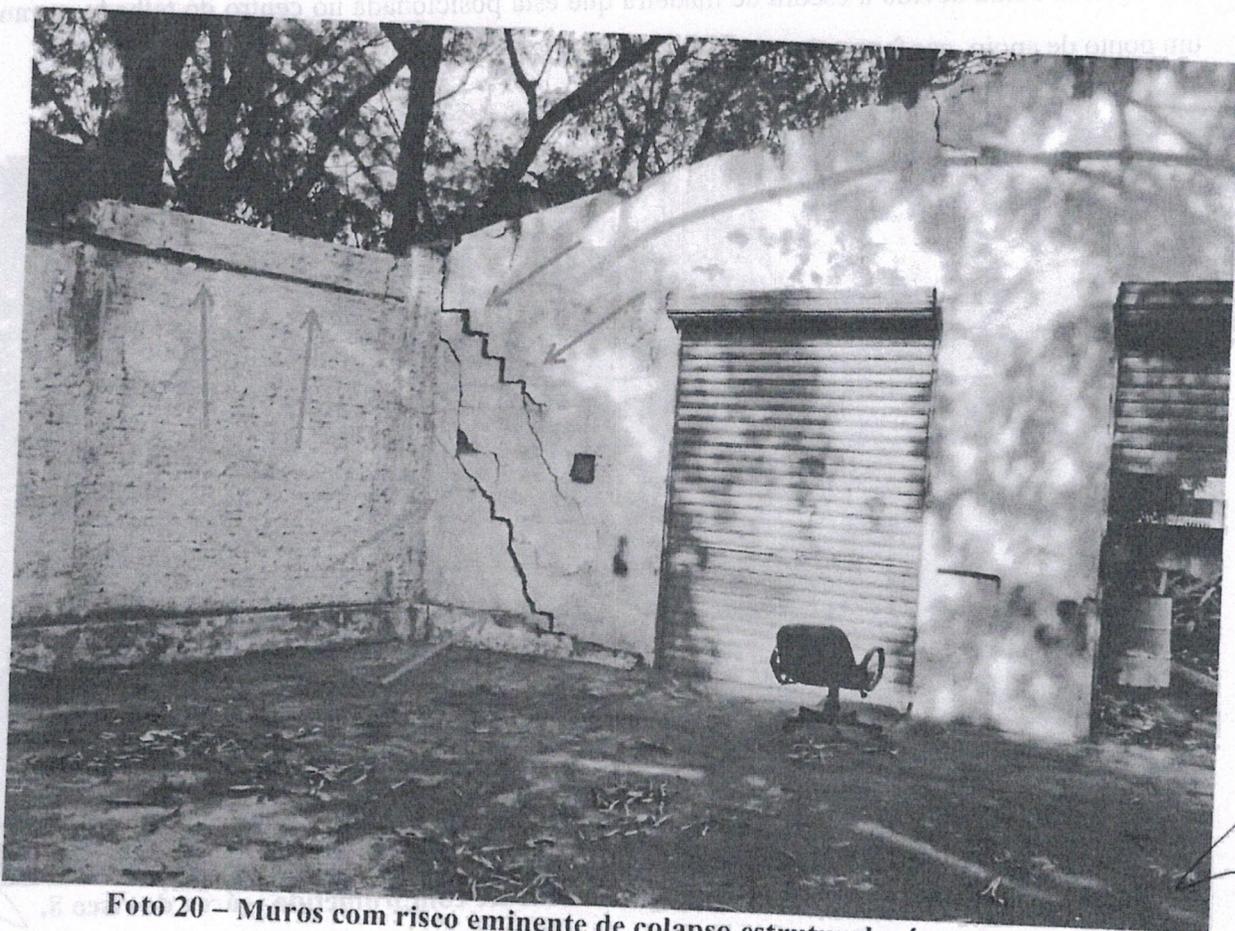
No fundo do lote existem fechamentos com muros e um portão, onde as paredes da lateral esquerda se encontram em eminente risco de colapso, estando apoiada por uma espécie arbórea (leucena). Também foi aferido uma fenda de 5cm (cinco centímetros) na mesma parede, além de diversas outras patologias visíveis através das fotos 20 a 26 (área de risco 9).

Foto 20 – Muros com risco eminente de colapso estrutural – área de risco 9.

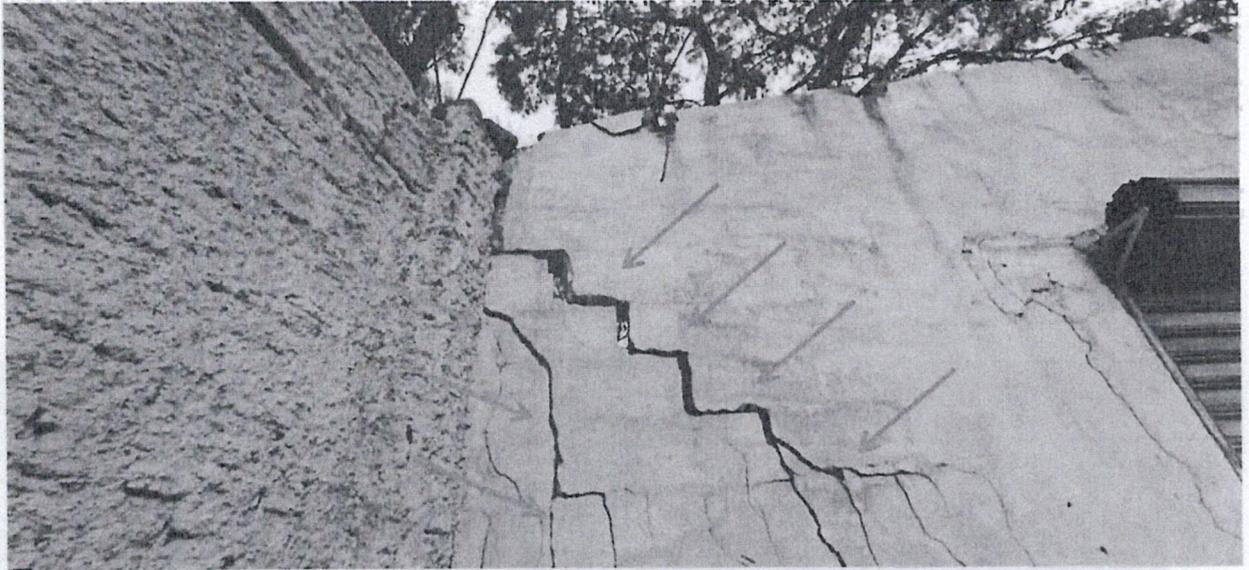
Foto 21 – Muros com risco eminente de colapso estrutural, em detalhe
