INFORMAÇÃO TÉCNICA N° 021/2025/DTS/COMDEC

ASSUNTO: 3ª Vistoria em Barracão Comercial localizado na Avenida João Batista de A. Barbosa, 622, São João da Boa Vista/SP

Esta terceira vistoria foi realizada pela equipe da Defesa Civil na data de 21/05/2025, de modo a acompanhar a evolução das patologias já existentes, se consta surgimento de novas, e verificar se algum reparo ou reforma foi realizado na edificação durante este período.

LAUDO DE INTERDIÇÃO Nº 009/2025/DTS/COMDEC

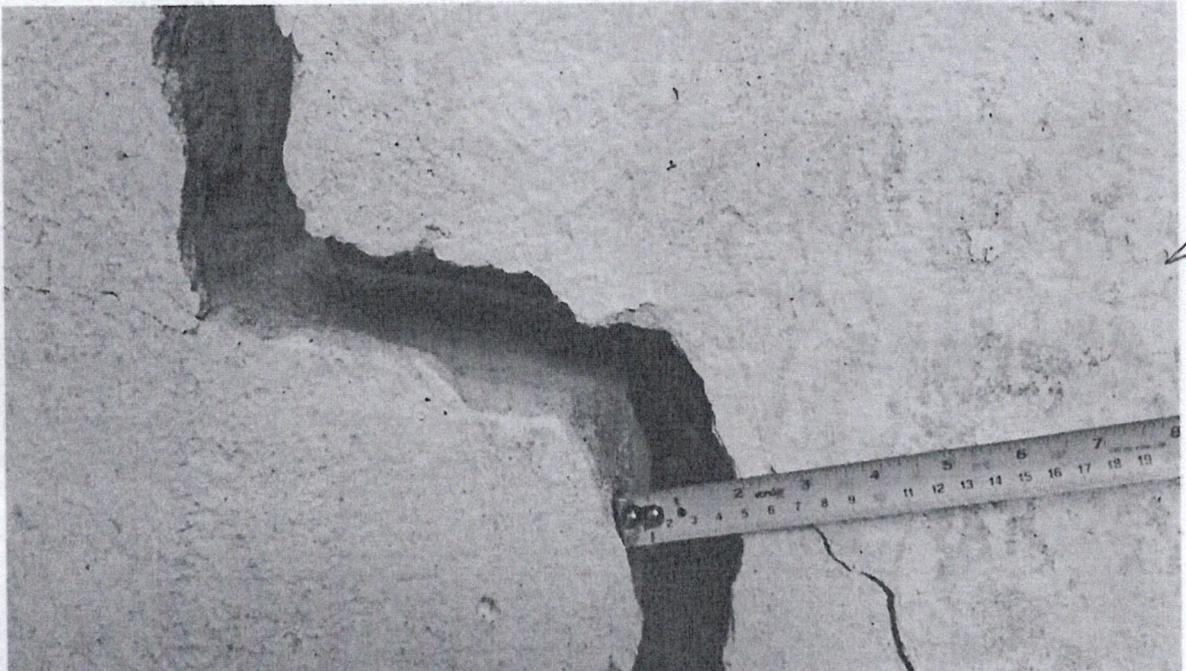
No fundo do lote existem fechamentos com muros e um portão, onde as paredes da lateral esquerda se encontram em eminente risco de colapso, estando apoiada por uma espécie arbórea (leucena). Também foi aferido uma fenda de 5cm (cinco centímetros) na mesma parede, além de diversas outras patologias visíveis através das fotos 20 a 26 (área de risco 9).

Foto 22 – Aferição de 5cm (cinco centímetros) de fenda em muro, indicando risco eminente de colapso estrutural – área de risco 9.

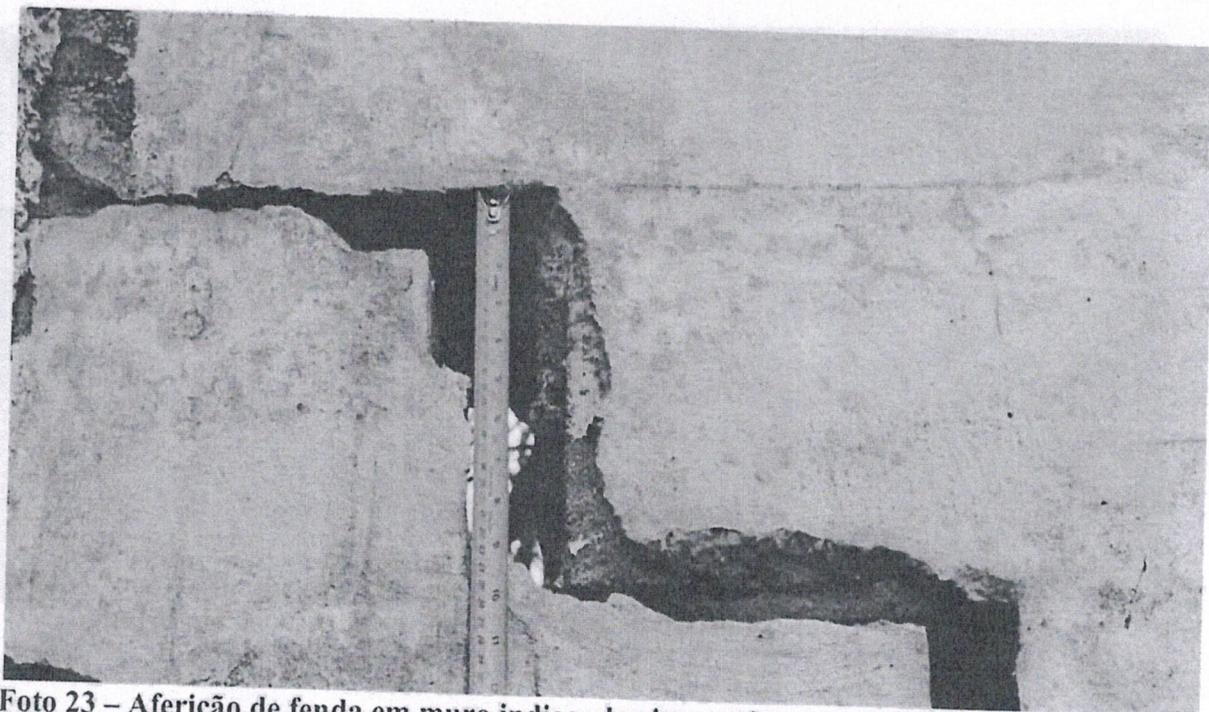
Foto 23 – Aferição de fenda em muro indicando risco eminente de colapso estrutural – área de risco 9.

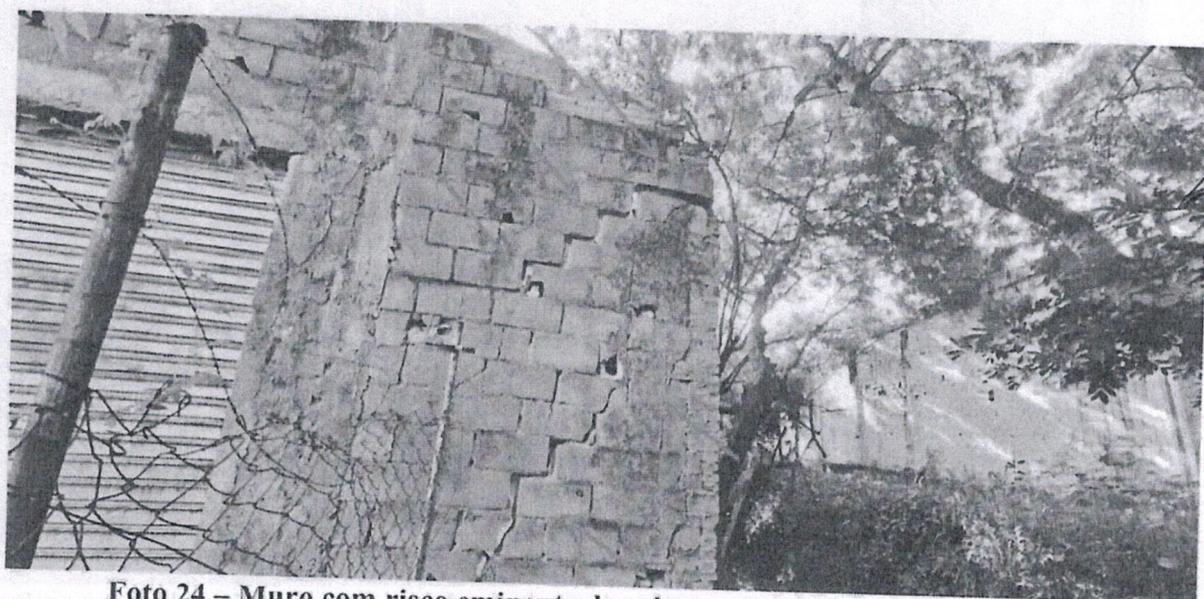
Foto 24 – Muro com risco eminente de colapso estrutural – área de risco 9.

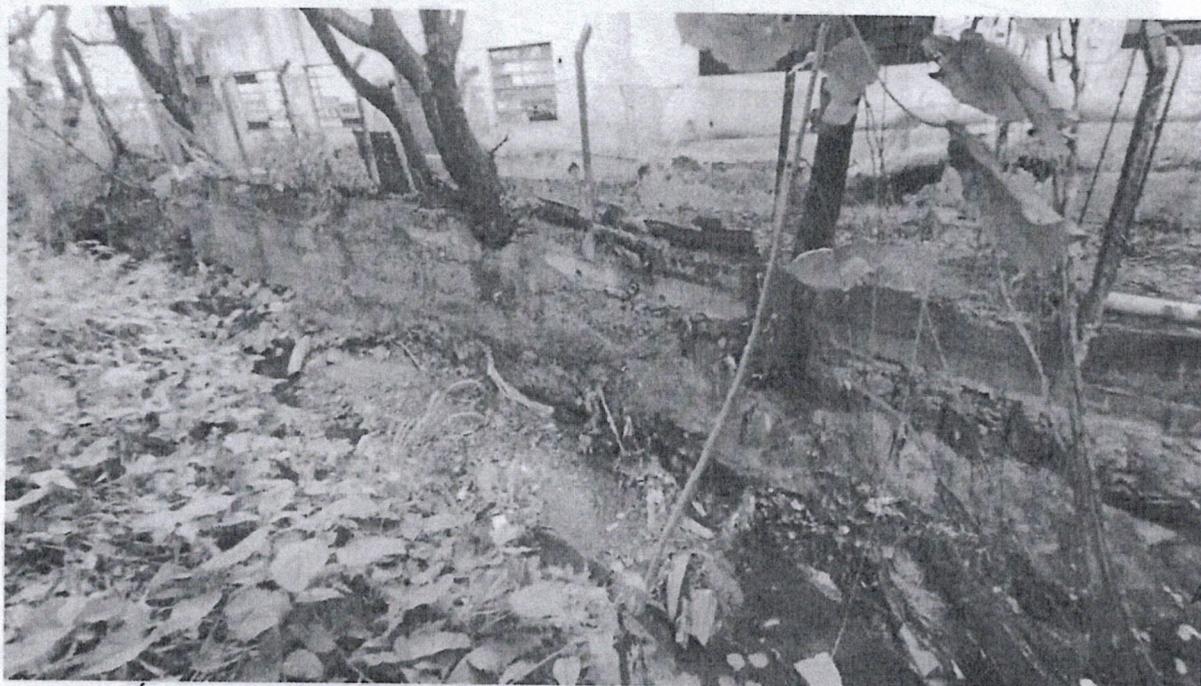
Os danos causados às construções e ao muro de contenção não foram maiores pelo motivo de que existem ao menos 6 (seis) árvores que estão aparentemente contribuindo para a estabilidade de toda área.

Foto 25 – Árvores contribuindo com a estabilidade do muro de arrimo e aterro— área de risco 9.

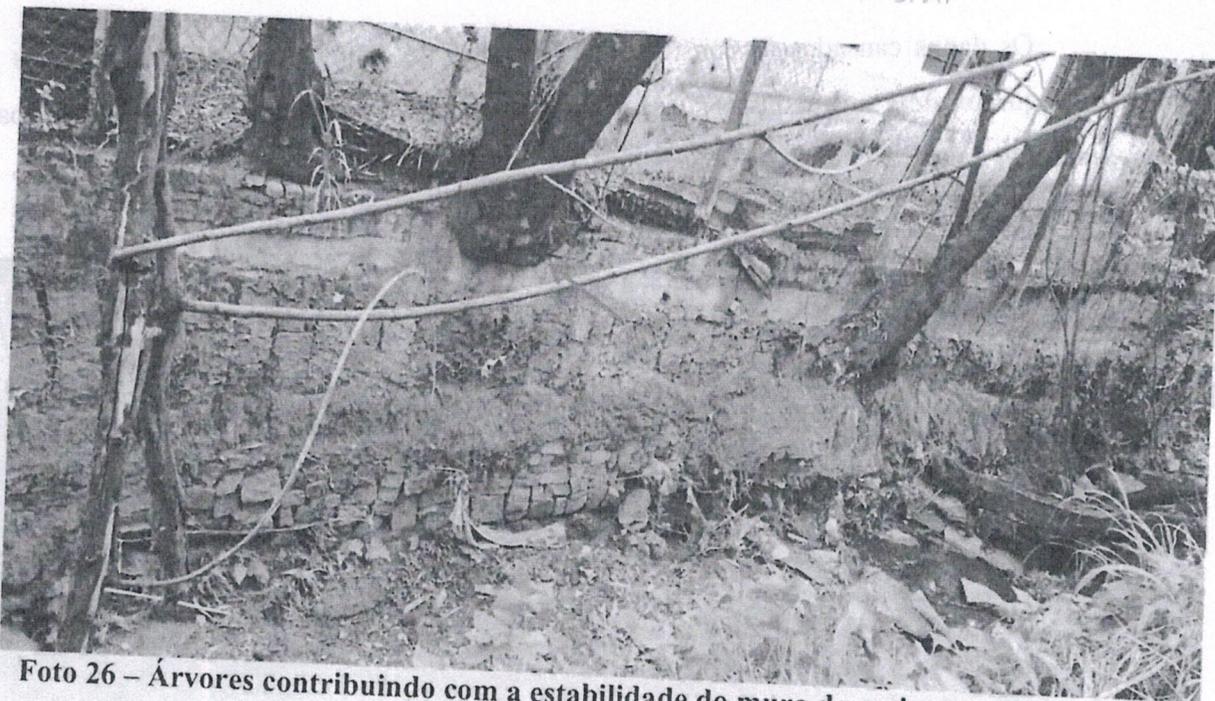
Foto 26 – Árvores contribuindo com a estabilidade do muro de arrimo e aterro– área de risco 9.
