ZELADORIA DA CÂMARA MUNICIPAL DE SÃO JOÃO DA BOA VISTA

RELATÓRIO BIMESTRAL DE INSPEÇÃO MARÇO E ABRIL DE 2026

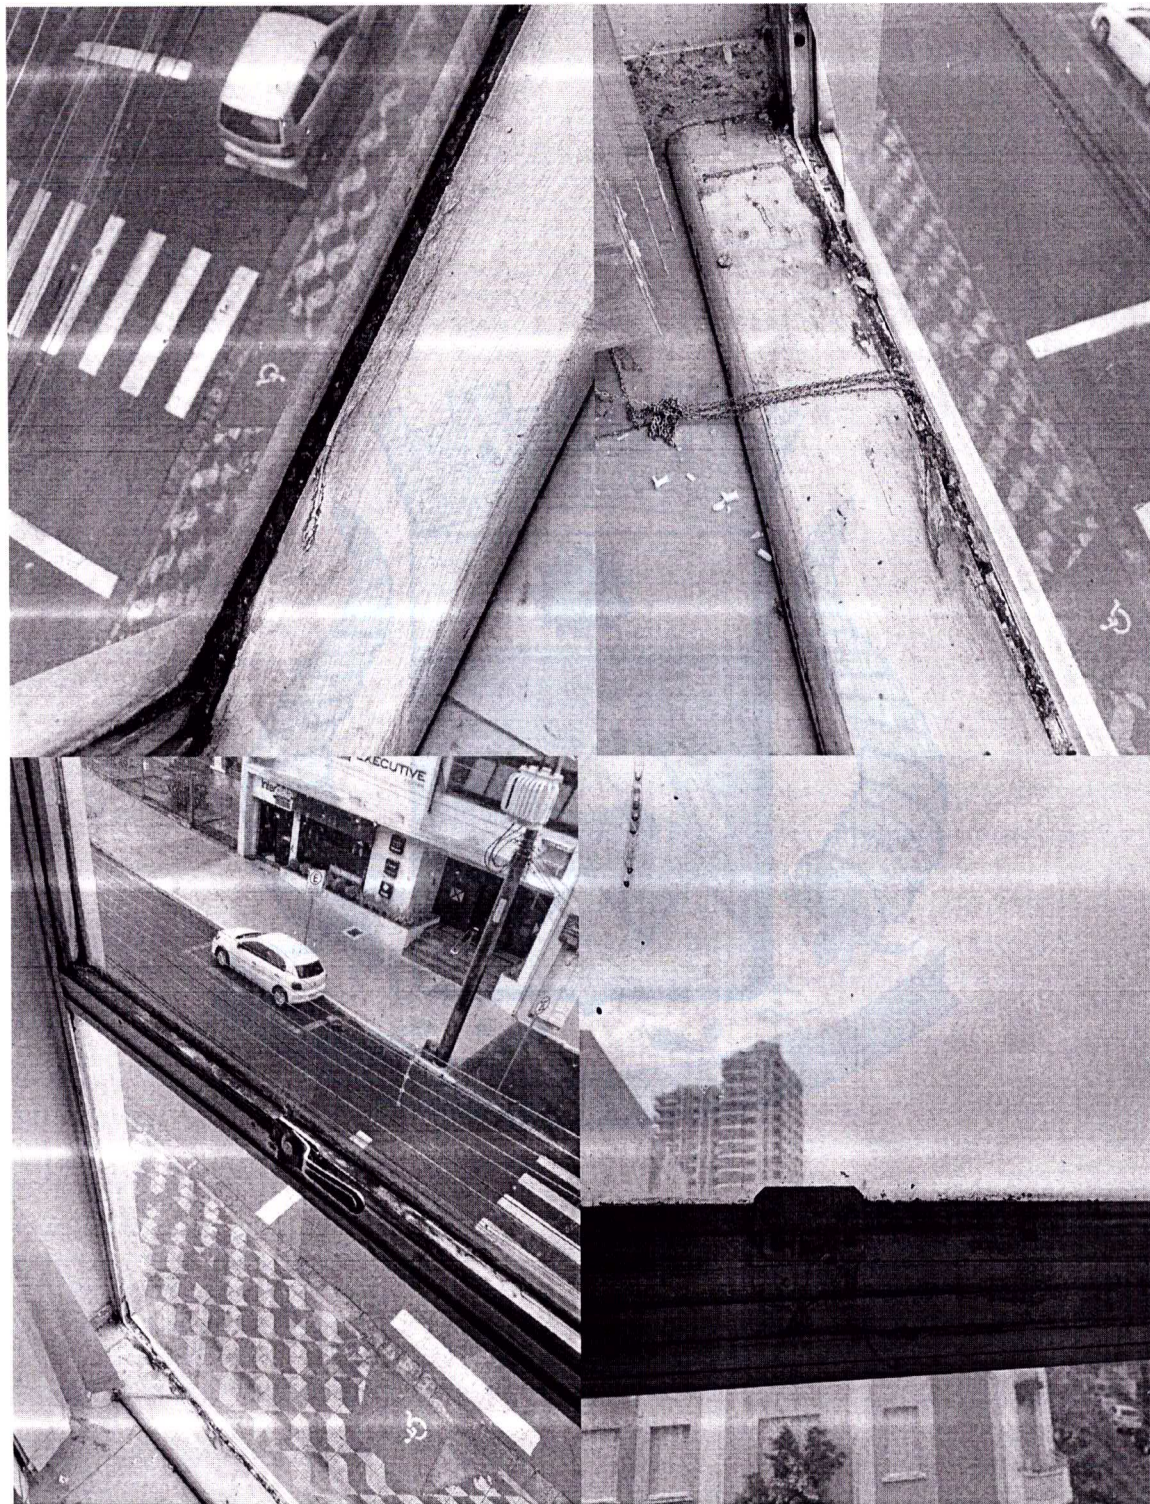
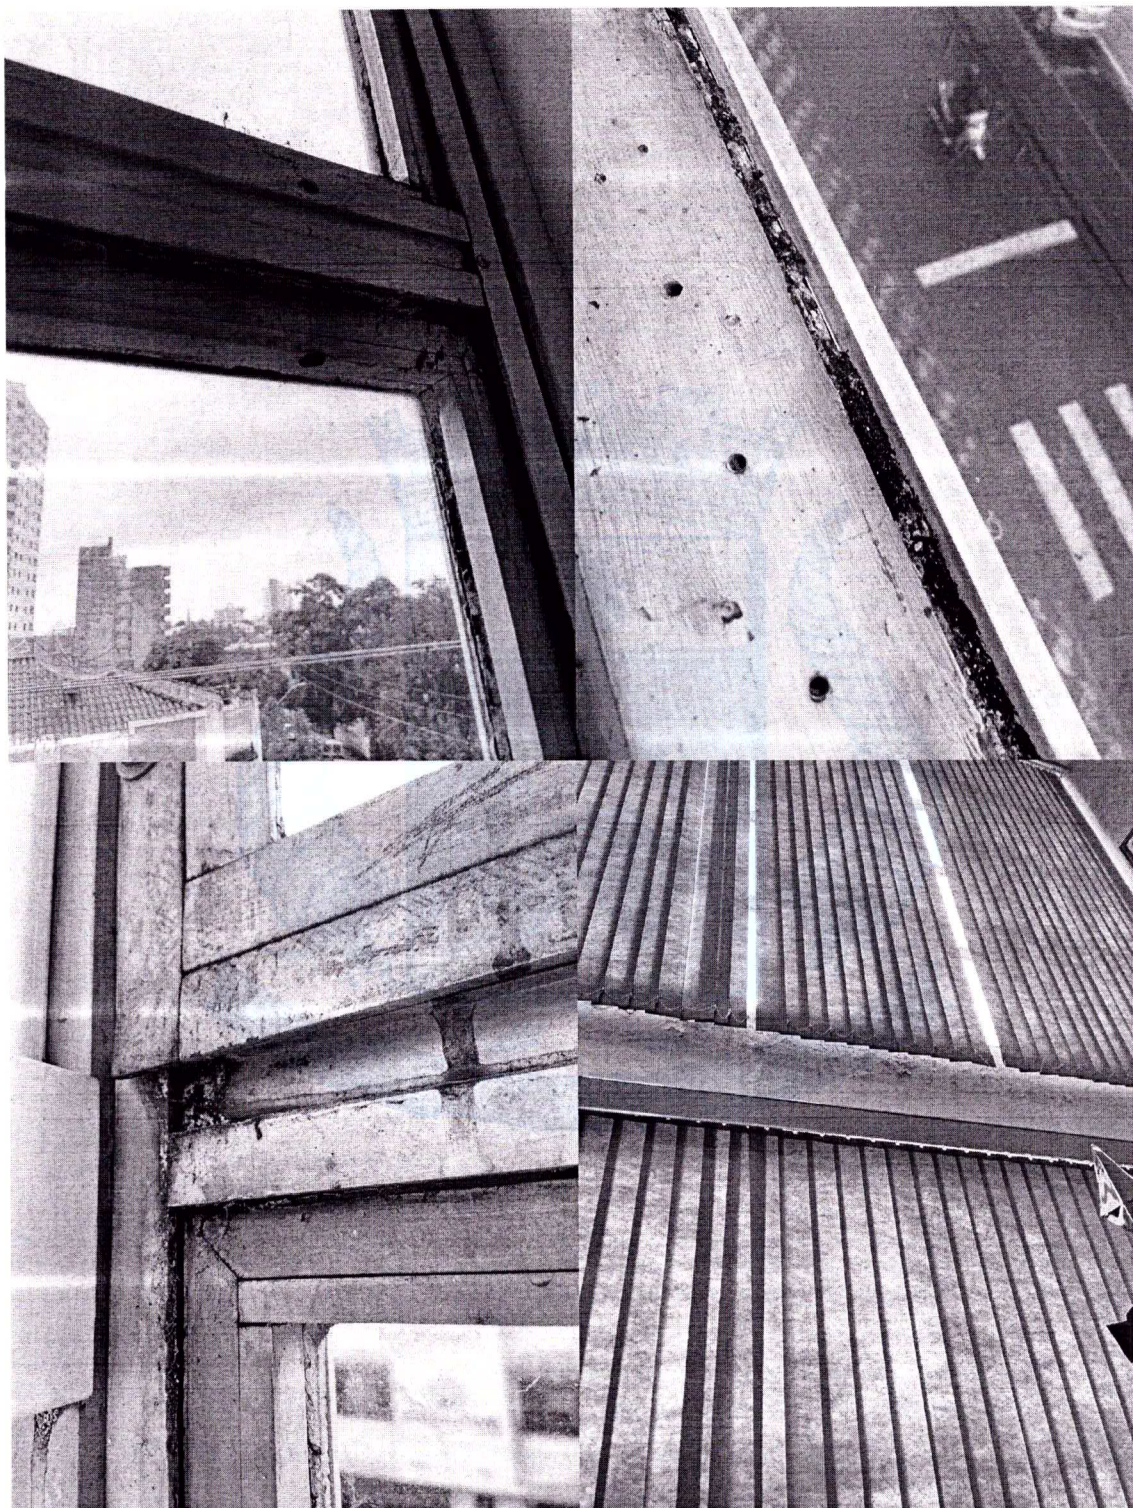
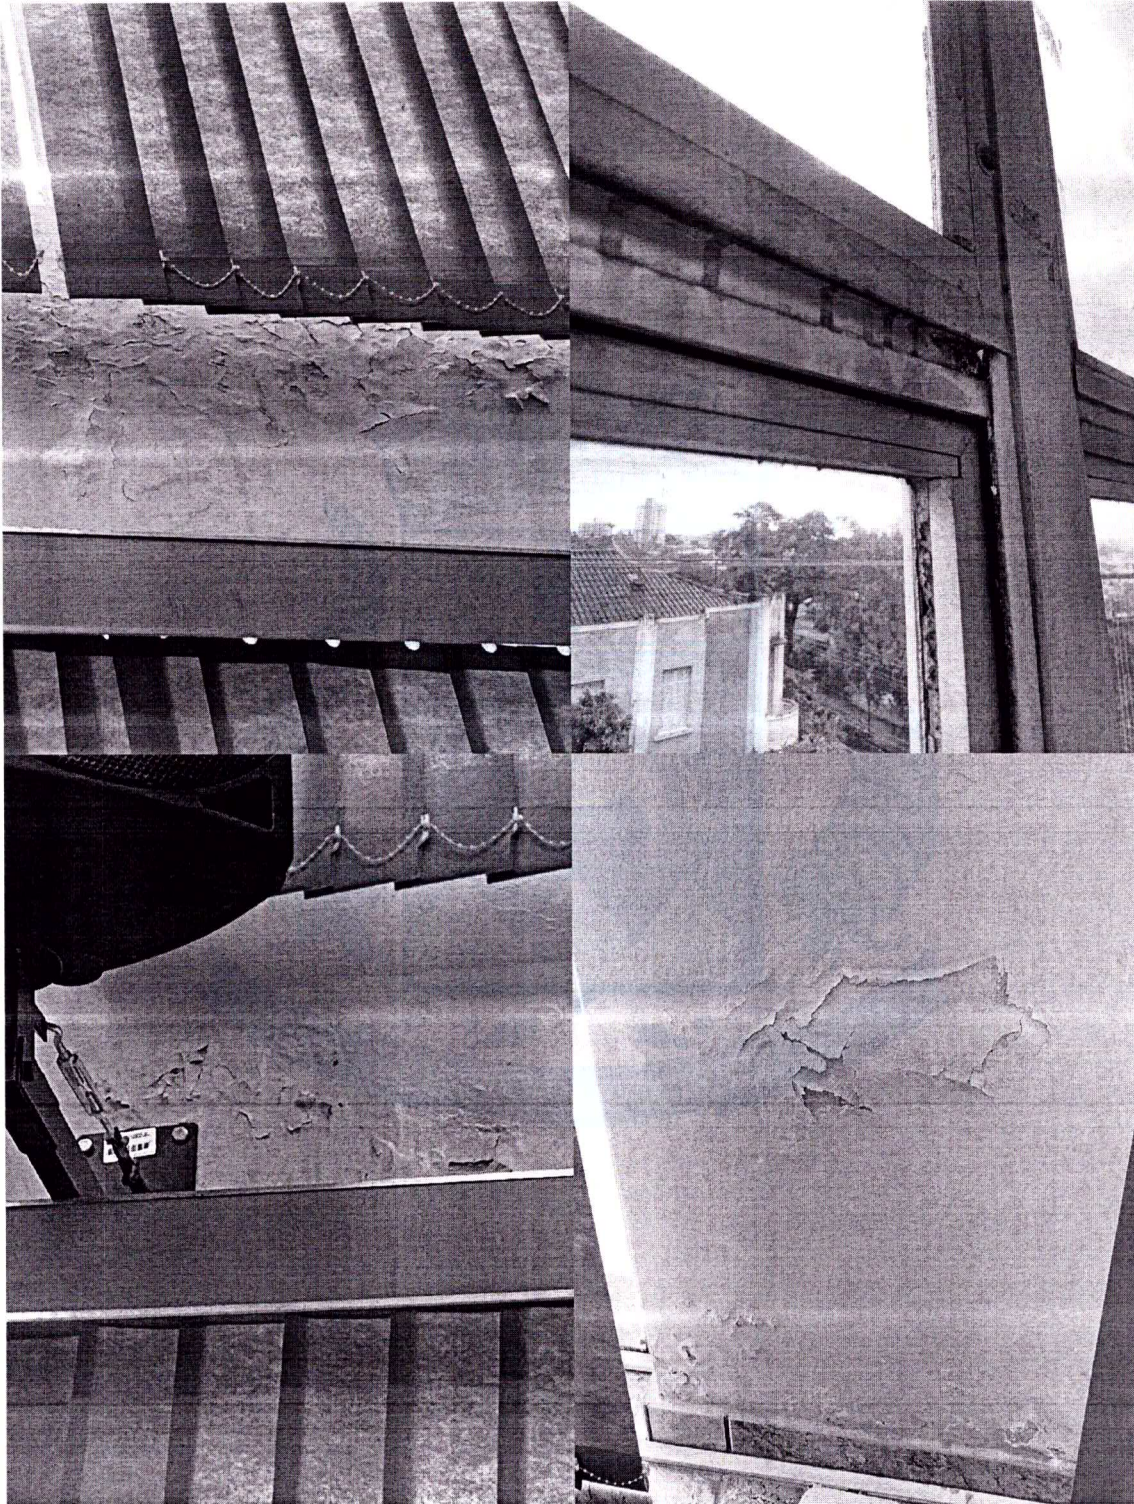
7. Foi sugerida, por alguns servidores, a **inversão dos sanitários** internos masculino e feminino no segundo andar, proposta que foi acatada. A medida visa proporcionar melhores condições de trabalho à auxiliar de limpeza, conferindo maior praticidade e autonomia no manuseio dos materiais, uma vez que os produtos de limpeza são armazenados no armário localizado no sanitário feminino, o qual apresenta menor fluxo de utilização;
8. Foi solicitada, a pedido do Presidente da Câmara Municipal, a realização de serviços de **limpeza e manutenção em todos os vidros** que compõem o entorno da estrutura do prédio. Constatou-se que os vidros se encontram em condições inadequadas de conservação, apresentando acúmulo de sujeira, bem como rejuntas deterioradas, com sinais de desgaste, esfrelamento e presença de mofo, conforme evidenciado nas imagens anexas.

Tal situação compromete não apenas a estética do prédio, mas também pode representar risco à segurança, diante da possibilidade de desprendimento de partes da estrutura. Ademais, verificou-se que, em períodos chuvosos, ocorre infiltração de água para o interior do prédio, em razão da vedação inadequada dos vidros. Essa condição pode ocasionar acidentes, como escorregões de munícipes e servidores em áreas molhadas.

Ressalta-se, ainda, que as infiltrações estão causando danos às pinturas internas, com a formação de bolhas nas paredes, conforme demonstrado nas imagens anexas, prejudicando a estética do Plenário durante a realização das atividades;

1. A cotação de cortinas (tipo rolo) para a troca das cortinas das salas do segundo e do terceiro andar;
2. A compra da fechadura eletrônica;
3. A realização de serviços de limpeza e manutenção em todos os vidros que compõem o entorno da estrutura do prédio;
