## Município de São João da Boa Vista

**OFÍCIO Nº 777/2025/GAB/SG**

**Assunto: Resposta ao Requerimento nº 321/2025 da Câmara Municipal.**

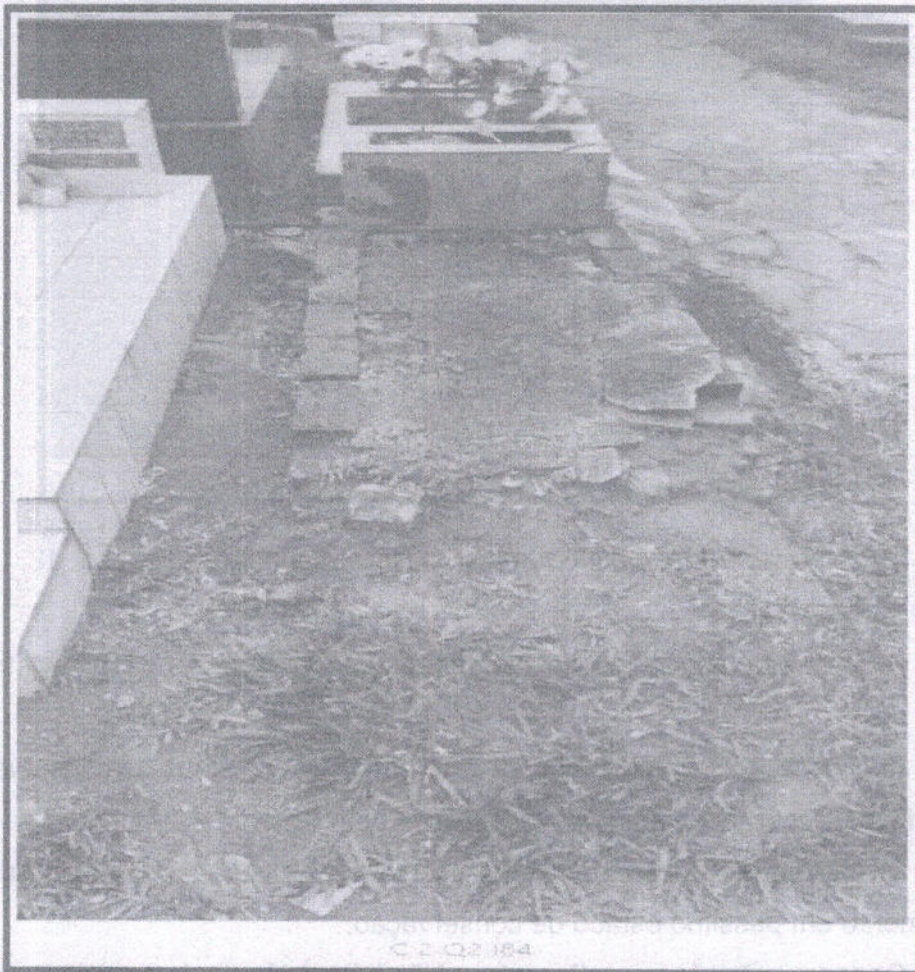
**Referência:** Objeto tumular localizado à quadra 02, Lote 84.

O referido objeto apresenta as características idênticas aos anteriores, em relação ao seu estado de conservação e obsolescência de uma maneira geral, com exceção da jardinagem na cabeceira do objeto.

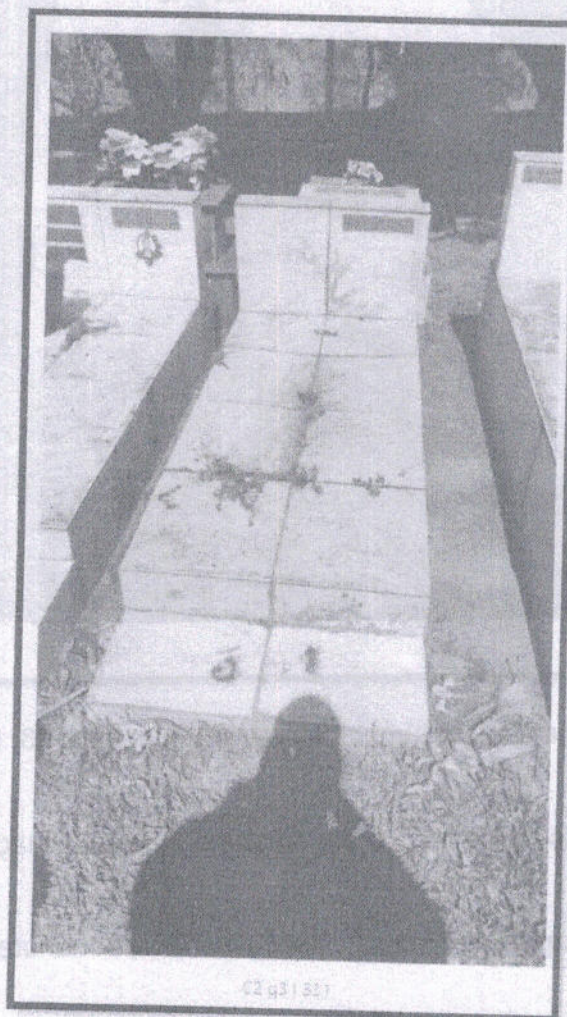
**Referência: Objeto tumular localizado à quadra 03, Lote 331.**

O referido objeto apresenta características construtivas estritamente semelhantes ao objeto do item 1.9, possuindo a mesma característica de conservação e descritiva, podendo ser classificado, quanto aos critérios de conservação e obsolescimento, da mesma forma.

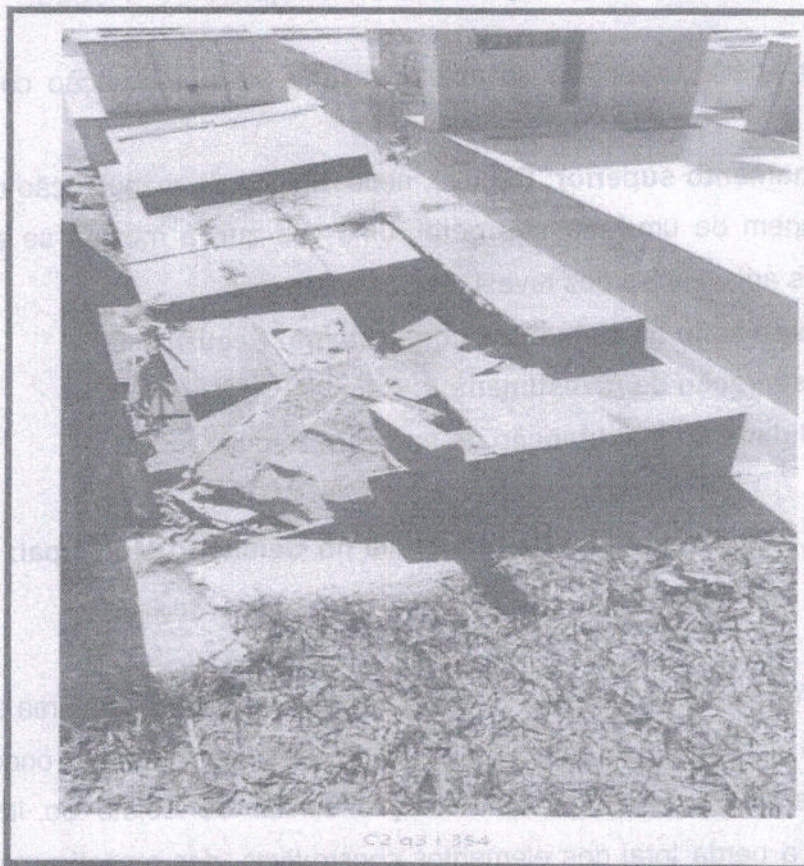
**Referência:** Objeto tumular localizado à quadra 03, Lote 354.

De maneira específica ao objeto, resume-se sua situação construtiva atual, não há como classificar o mesmo segundo os critérios de conservação e de obsolescência, pois o mesmo se encontra em estado integralmente danificado, sem qualquer possibilidade de aproveitamento do mesmo. Portanto, o referido objeto encontra-se em estado de conservação de sem valor utilizável, inferior ao péssimo estado de conservação; devido aos danos ocasionados.

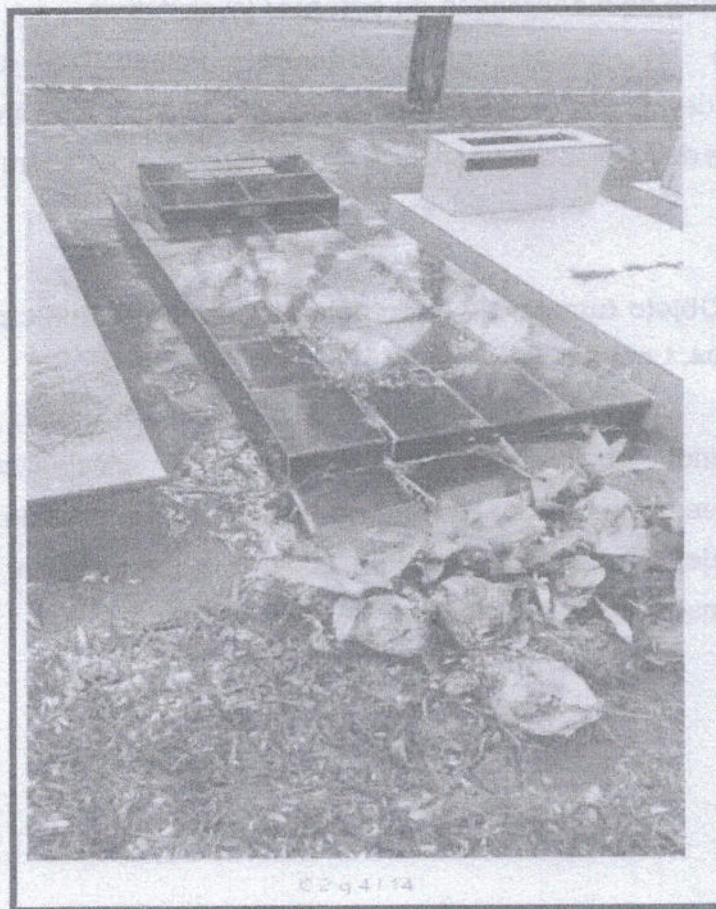
**Referência:** Objeto tumular localizado à quadra 04, Lote 14.

O referido objeto apresenta características construtivas estritamente semelhantes ao objeto do item 1.10, possuindo a mesma característica de conservação e descritiva, podendo ser classificado, quanto aos critérios de conservação e obsolescência, da mesma forma.

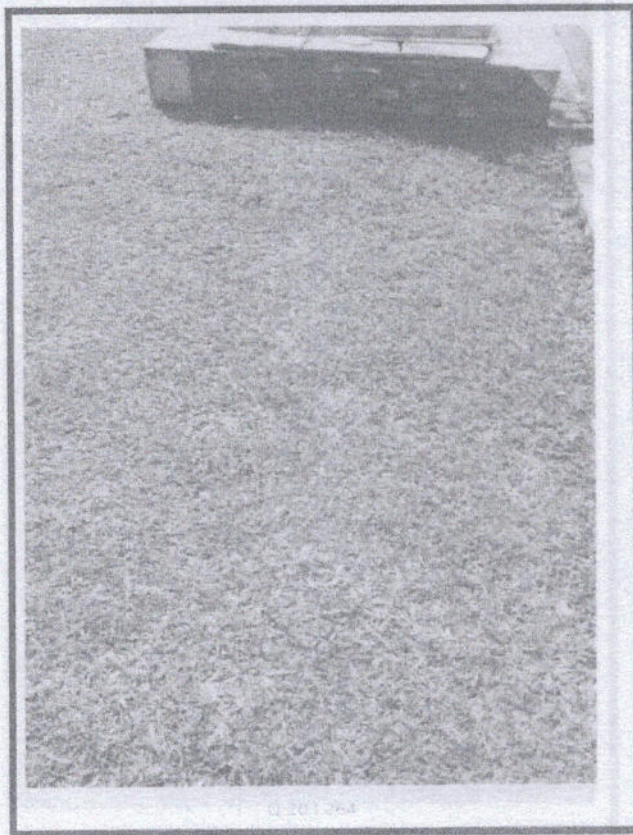
**Referência:** Objeto tumular localizado à quadra 20, Lote 264.

O referido objeto se encontra em estado sub-utilizável, onde não há objeto tumular edificado, apresentando apenas o lote vago na referida quadra e rua de destino. A jardinagem do local encontra-se devidamente regular e em estado satisfatório de conservação.

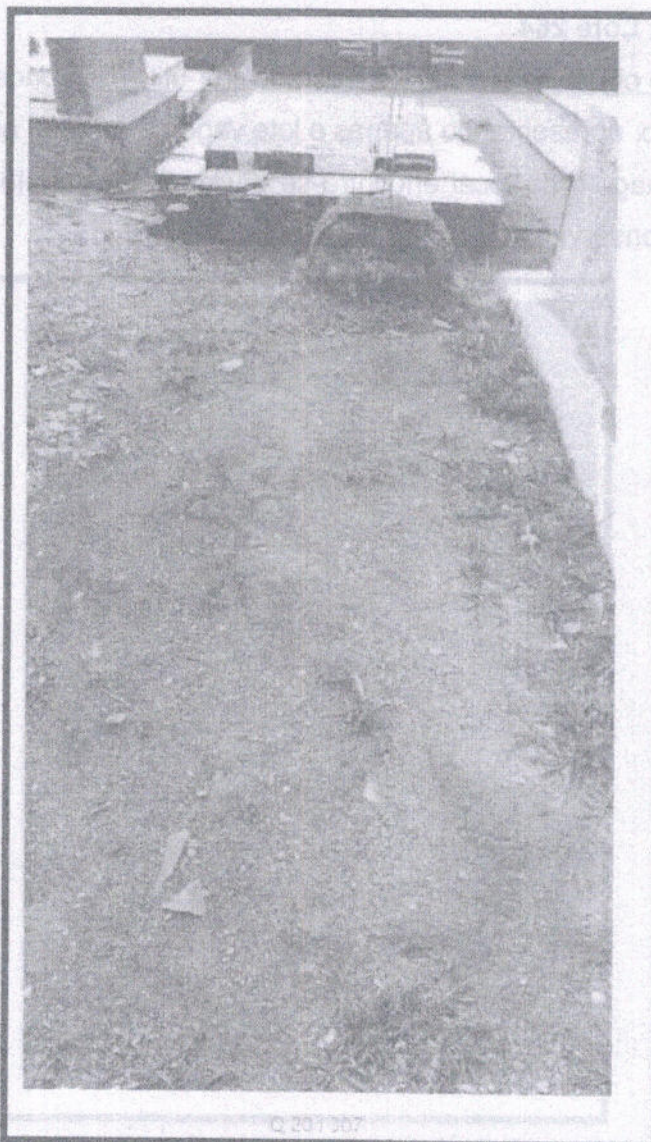
**Referência: Objeto tumular localizado à quadra 20, Lote 307.**

O referido objeto se encontra em situação sub-utilizável, idêntica ao objeto do item 1.21, onde não há objeto tumular edificado, apresentando apenas o lote vago na referida quadra e rua de destino.

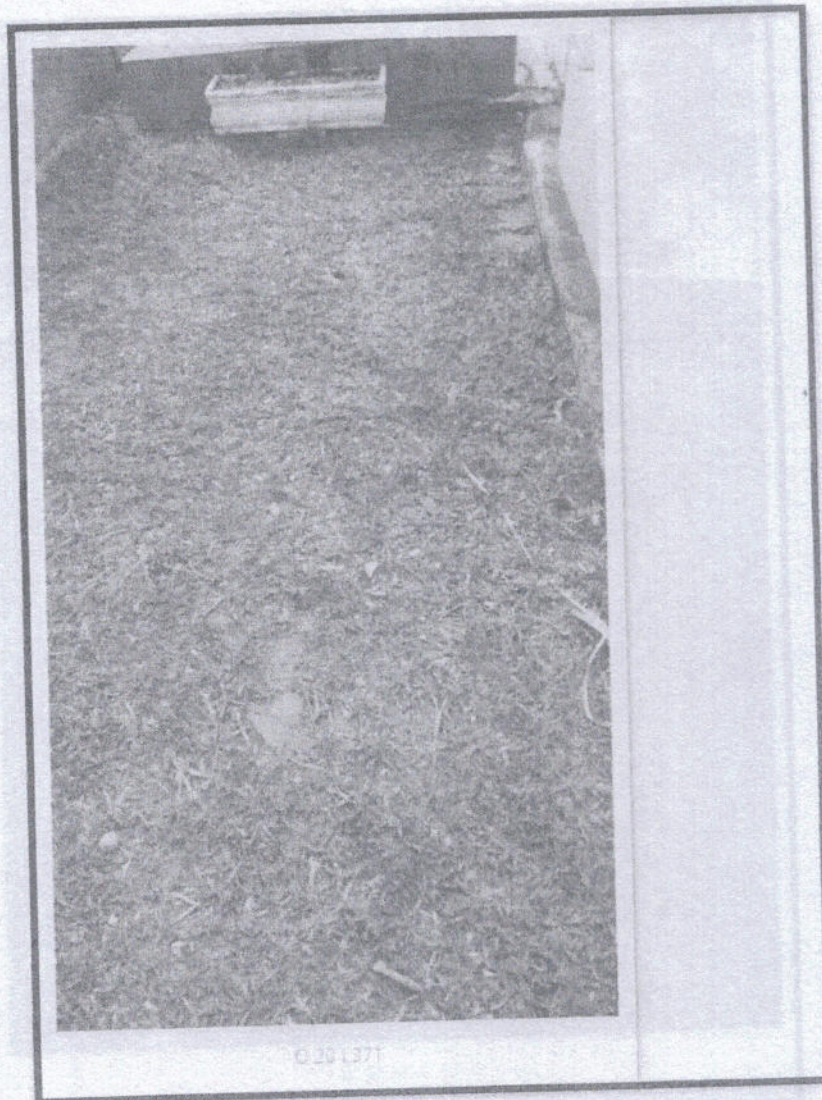
Referência: Objeto tumular localizado à quadra 20, Lote 371.

O referido objeto se encontra em situação sub-utilizável, idêntica ao objeto dos itens 1.21 e 1.22, onde não há objeto tumular edificado, apresentando apenas o lote vago na referida quadra e rua de destino.

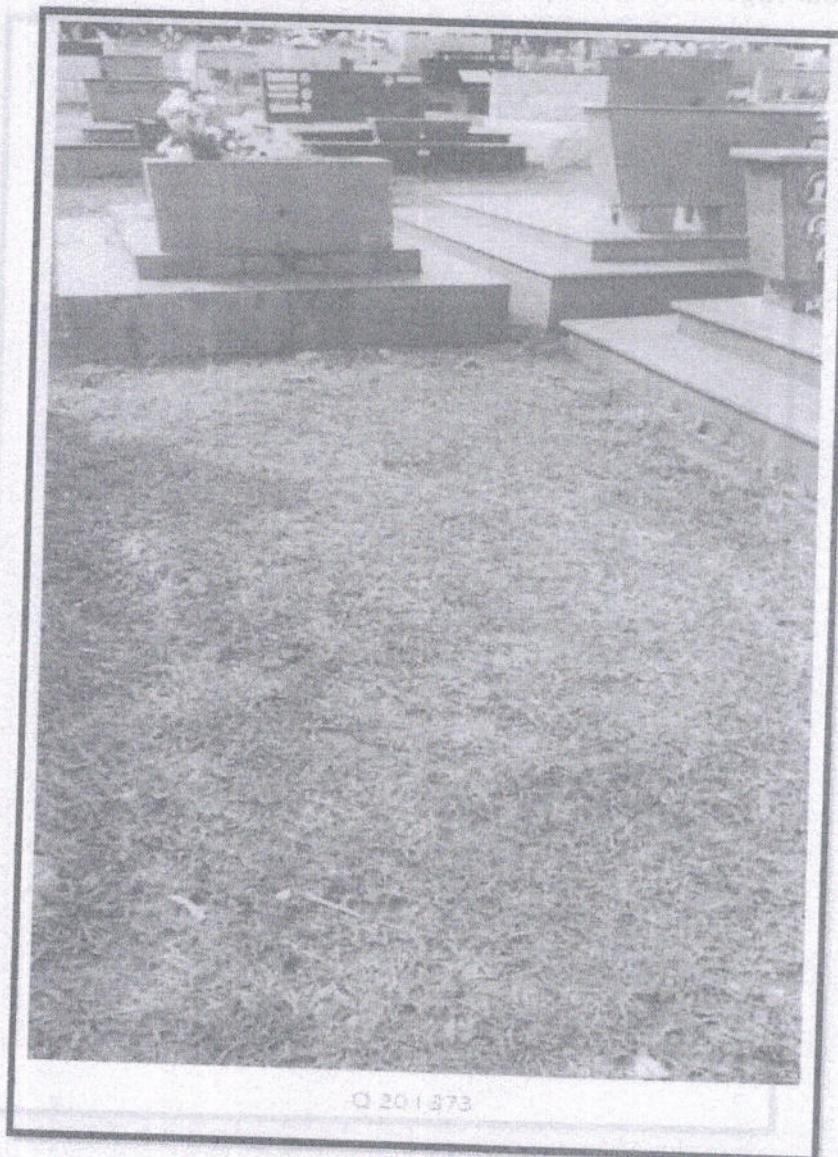
**Referência: Objeto tumular localizado à quadra 20, Lote 373.**

O referido objeto se encontra em situação sub-utilizável, idêntica ao objeto dos itens 1.21, 1.22 e 1.23, onde não há objeto tumular edificado, apresentando apenas o lote vago na referida quadra e rua de destino.

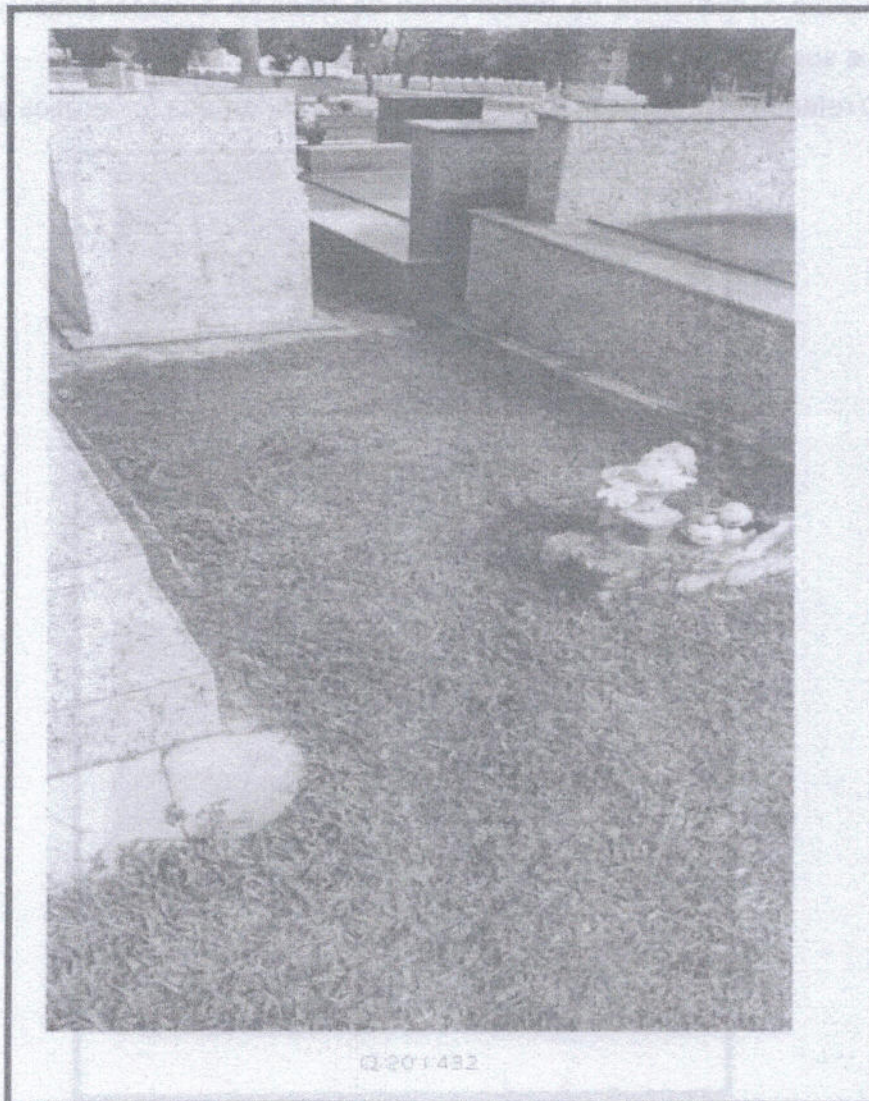
**Referência:** Objeto tumular localizado à quadra 20, Lote 432.

O referido objeto se encontra em situação sub-utilizável, idêntica ao objeto dos itens 1.21, 1.22, 1.23 e 1.24, onde não há objeto tumular edificado, apresentando apenas o lote vago na referida quadra e rua de destino.

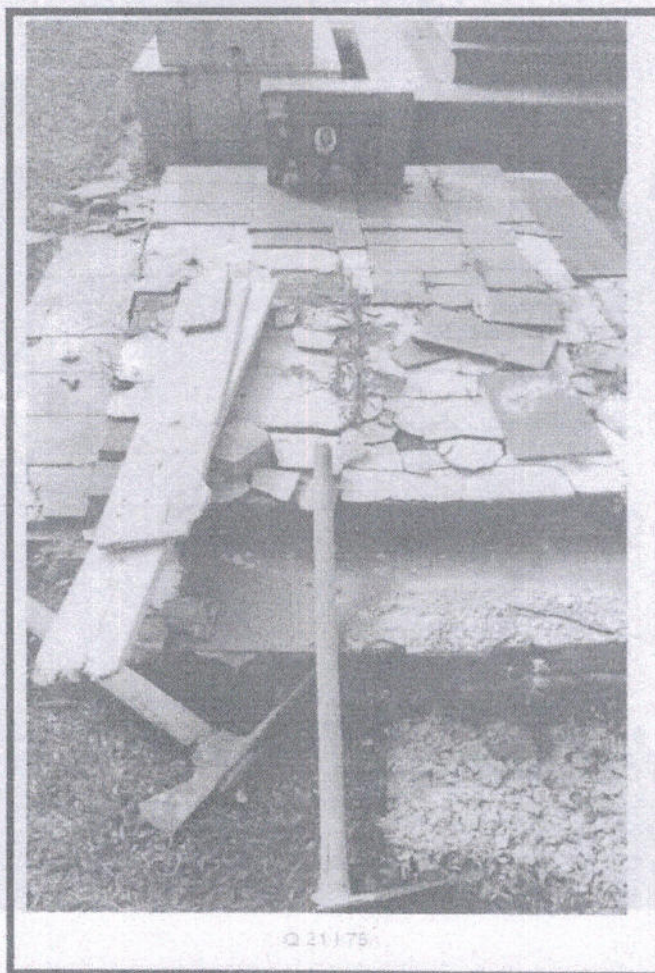
**Referência:** Objeto tumular localizado à quadra 21, Lote 75.

O referido objeto apresenta danos generalizados em todos os elementos de sua superfície, como revestimentos cerâmicos quebrados, trincas e fissuras que podem ser observadas na tampa de concreto de forma geral, alvenarias laterais baixas danificadas e fora de assentamento, jardinagem sem manutenção e até mesmo a existência de ferramentas de trabalho abandonadas sobre a superfície superior do objeto tumular.

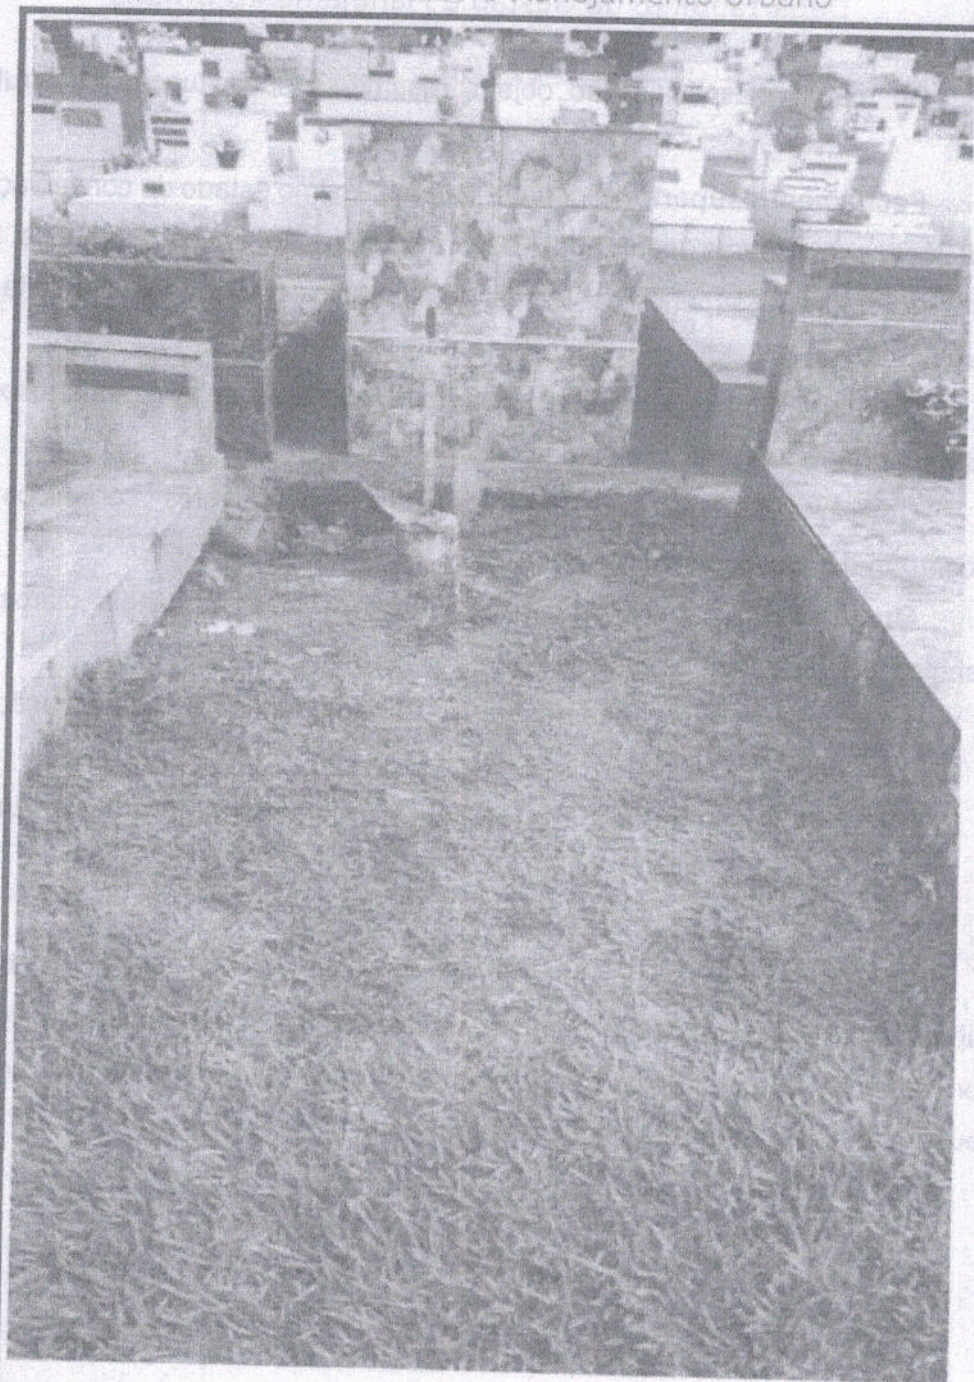
**Referência:** Objeto tumular localizado à quadra 25, Lote 578.

- **Cemitério Municipal – Quadra 25, Lote 578:**  
Não há sepultura edificada. *Afundada*
- **Cemitério Municipal – Quadra 25, Lote 612:**  
Sepultura em péssimo estado de conservação com fissuras, trincas e rachaduras em toda superfície. Ainda em licença em 27 de janeiro de 2023.

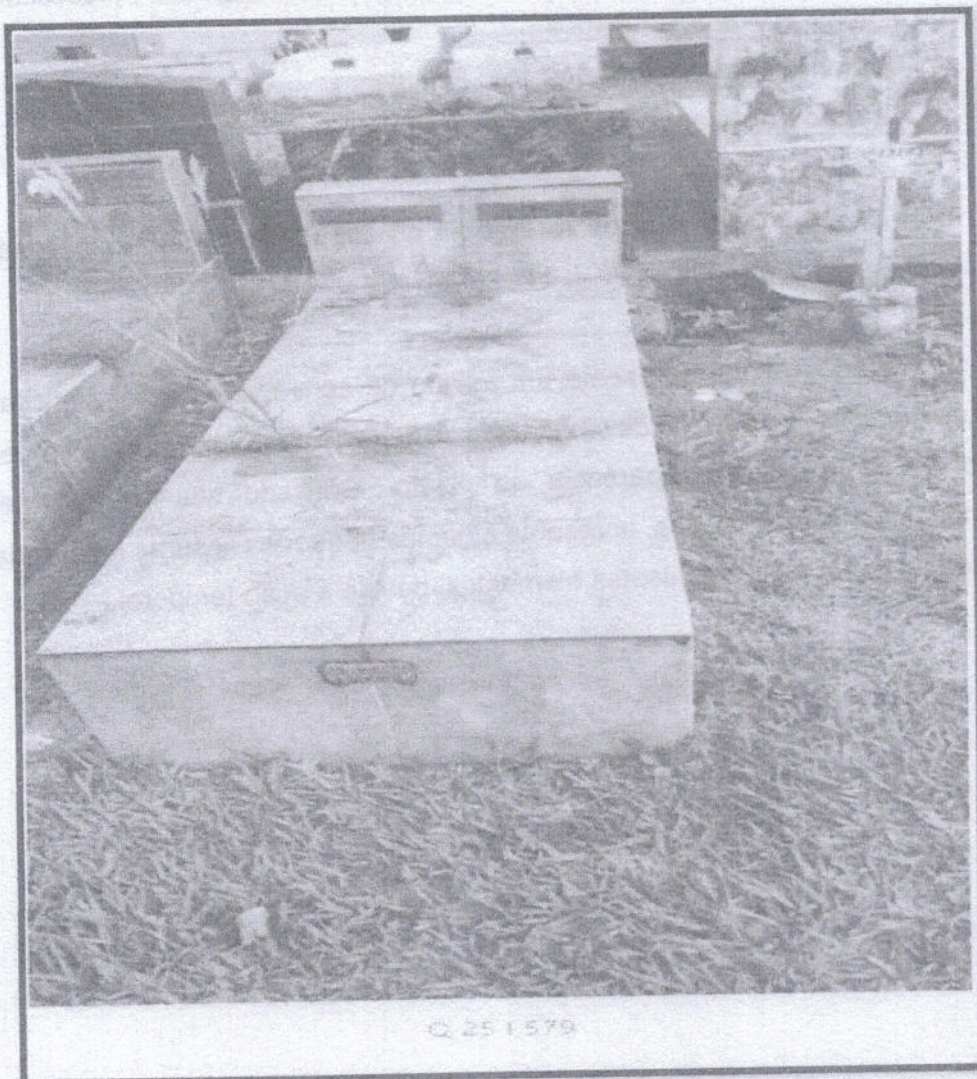
**Referência:** Objeto tumular localizado à quadra 25, Lote 579.

O referido objeto apresenta características construtivas estritamente semelhantes ao objeto do item 1.48, possuindo a mesma característica de conservação e descritiva, podendo ser classificado, quanto aos critérios de conservação e obsolescência, da mesma forma.

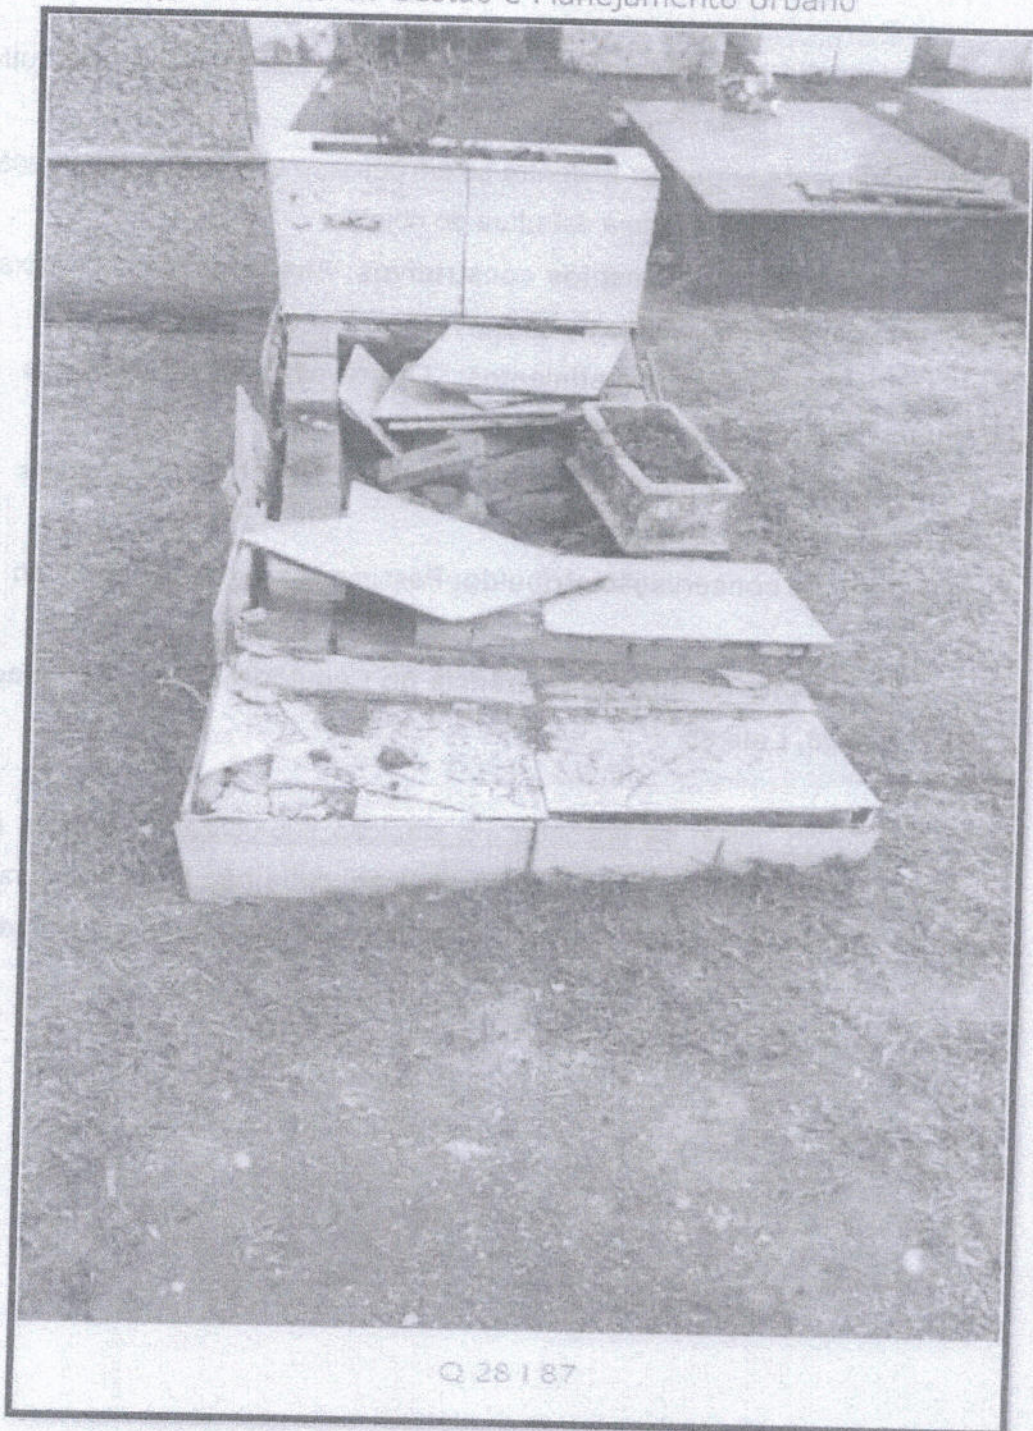
**Referência:** Objeto tumular localizado à quadra 28, lote 87.

**Fechamento superior:** Encontra-se em péssimo estado de conservação, com danos profundos em toda a estrutura do objeto.

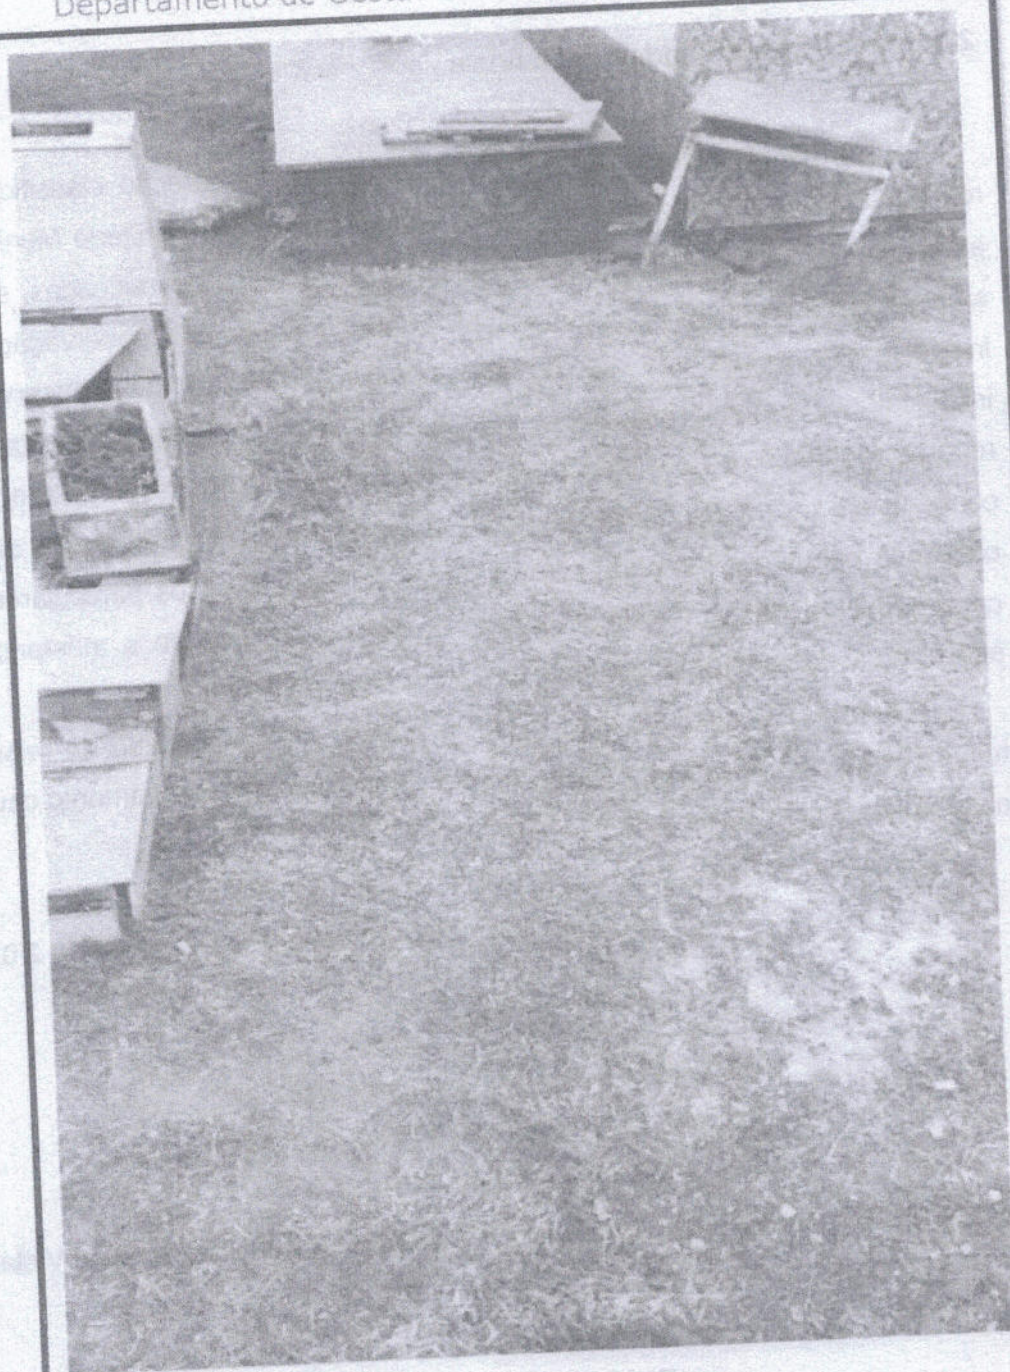
Q 28 1 88

Referência: Objeto tumular localizado à quadra 28, Lote 88.
